**Verksamhetssystemet  
Standard  
BVS 1522.37**

## Spårkomponenter

### DEF-sliprar

### Besiktning

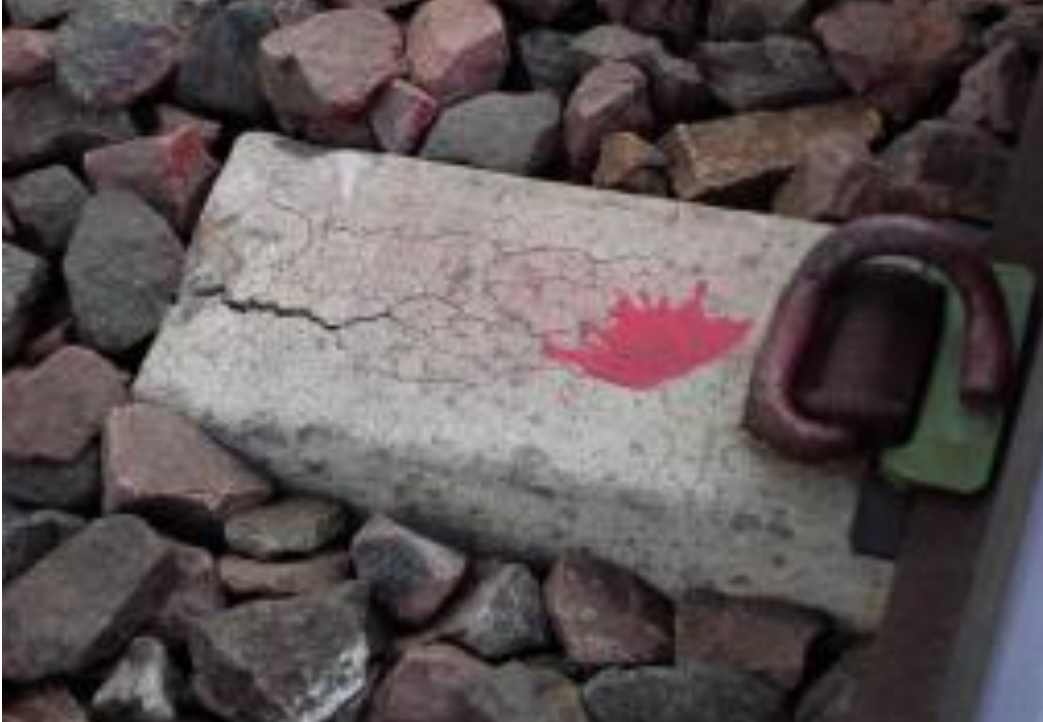
Bild 1 Klass 1 "röd". Typiska sprickor i slipersände.

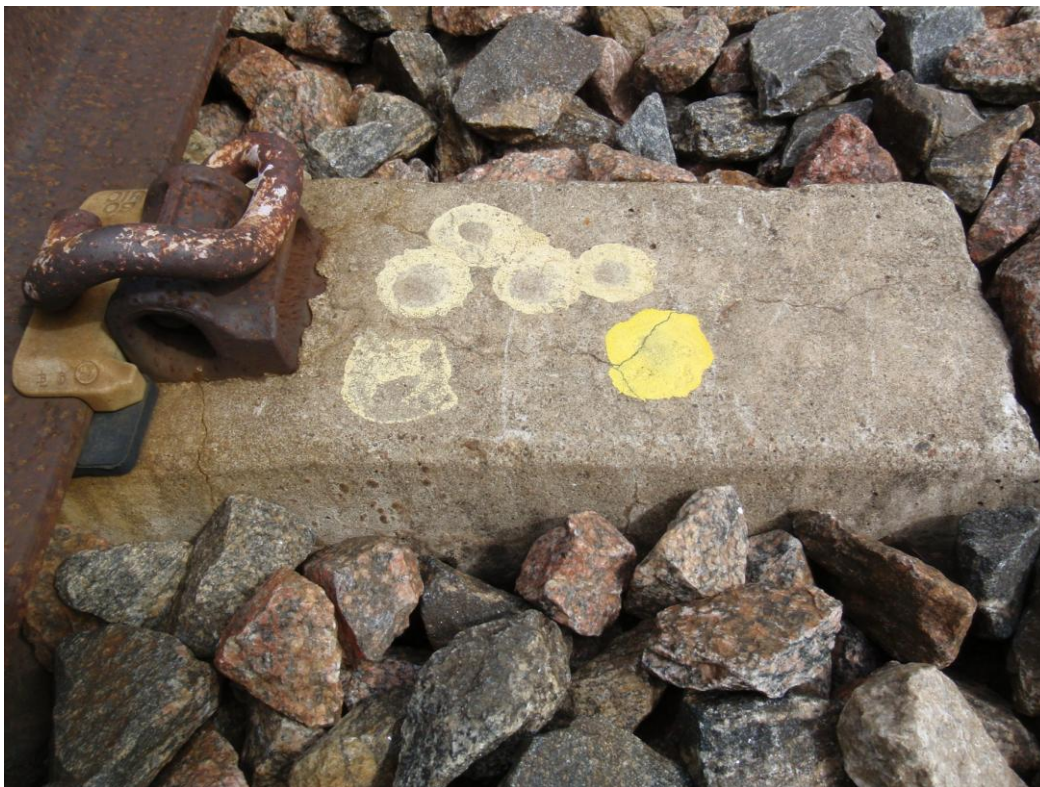
Bild 2 Klass 1 "röd". Spricka i slipersände som vandrat in till skuldra och vertikalspricka från skuldra.

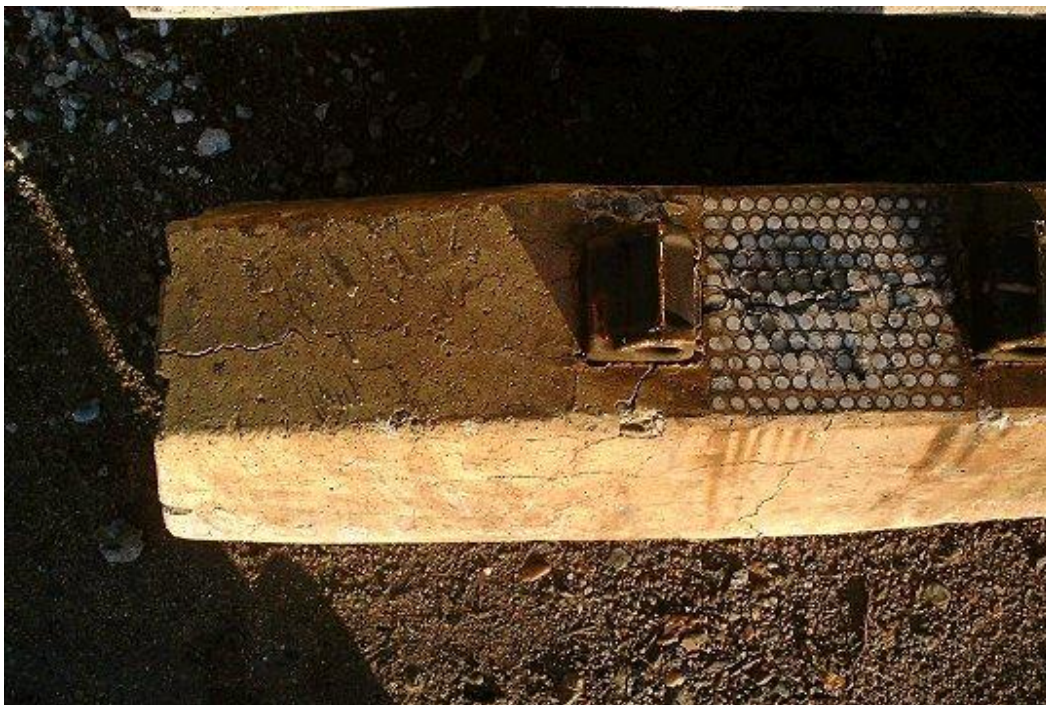
Bild 3 Klass 1 "röd". Sprickor vid skuldra samt slipersände, sprickan går ner på sidan.

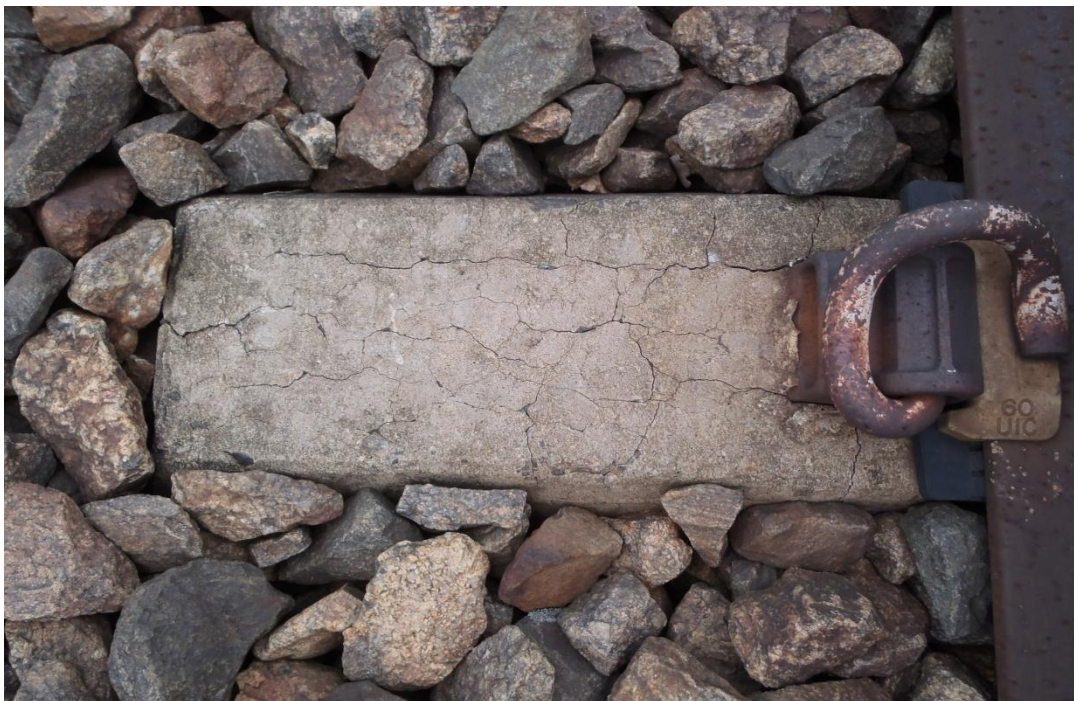
Bild 4 Klass 1 ”röd”. Kartformad sprickbildning samt vertikal spricka från skuldran.

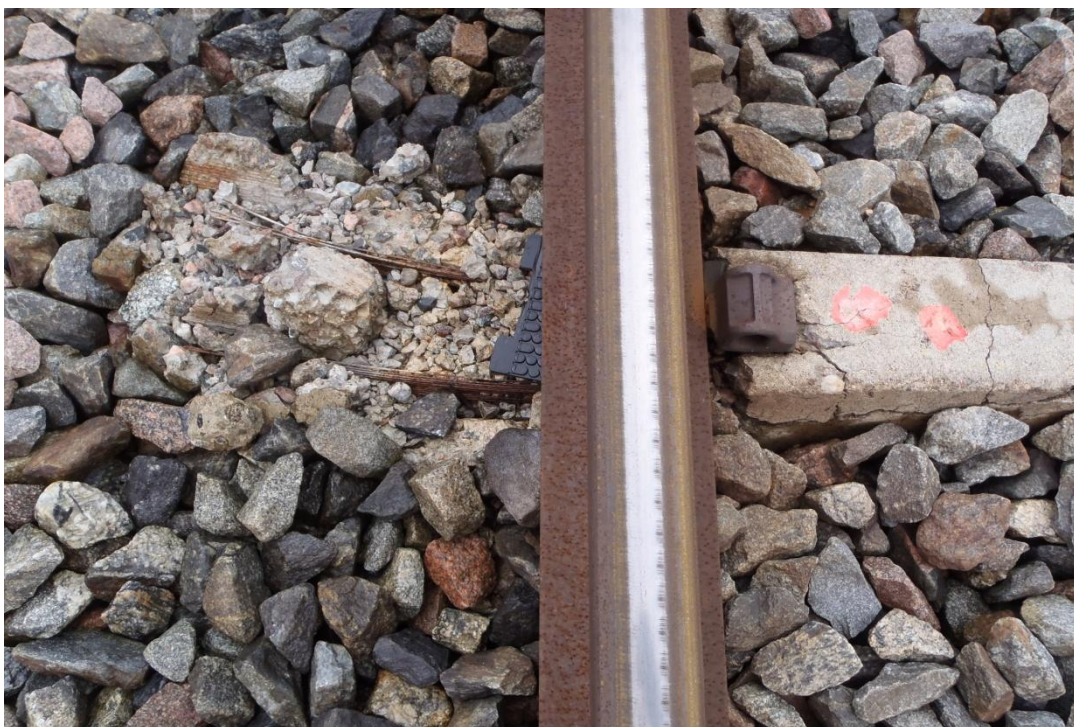
Bild 5 Klass 1 ”röd”. Bärförmåga är helt borta. Risk finns för kortslutning genom armeringen. Kommentar läggs in i anmärkningar i handdatorn vid besiktning.

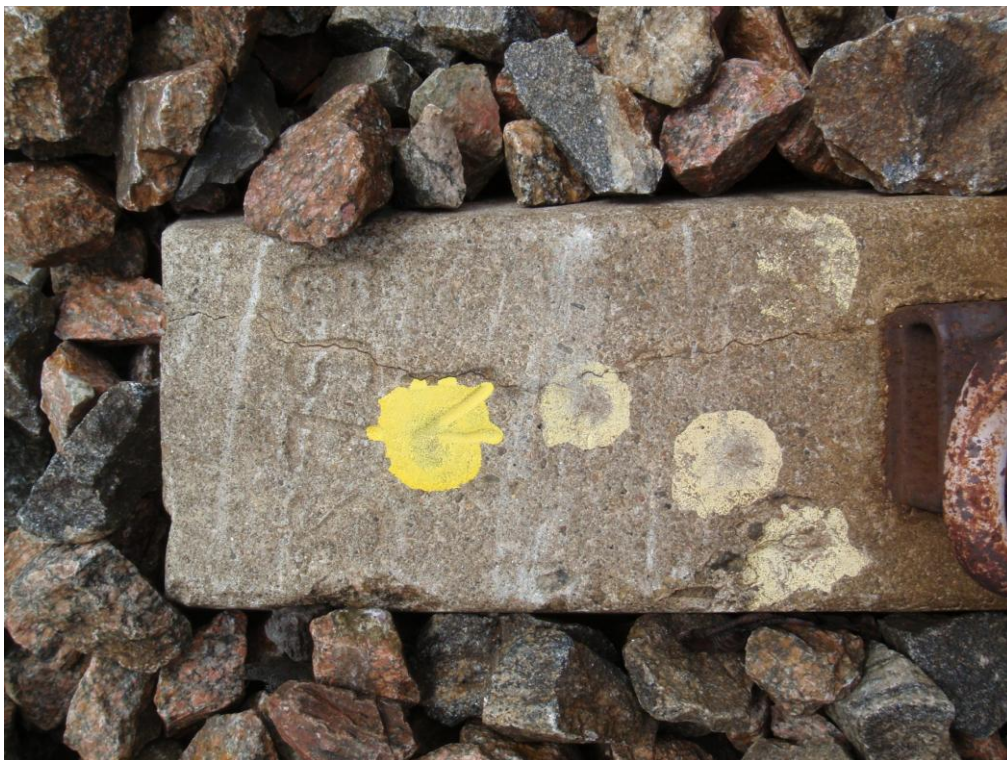
Bild 6 Klass 1 ”röd”. Sprickan har vandrat in till skuldran och bedöms därför som röd.

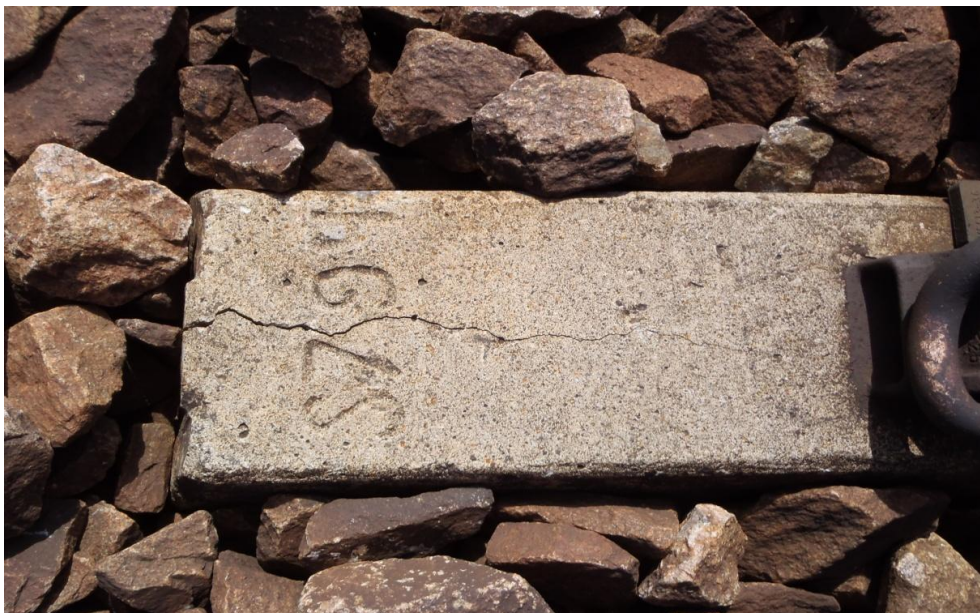
Bild 7 Klass 2 ”gul”. Spricka i slipersände som inte vandrat in till skuldran och bedöms därför som gul.

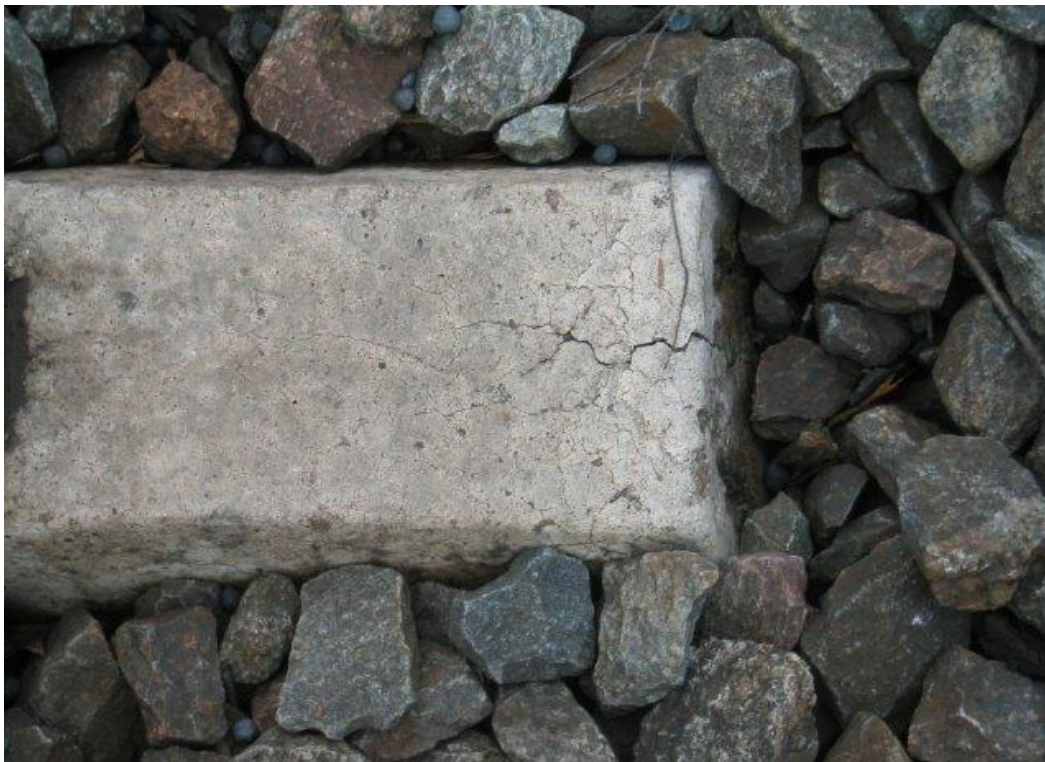
Bild 8 Klass 2 "gul". Spricka i slipersände som inte vandrat in till skuldran och därför bedöms som gul.

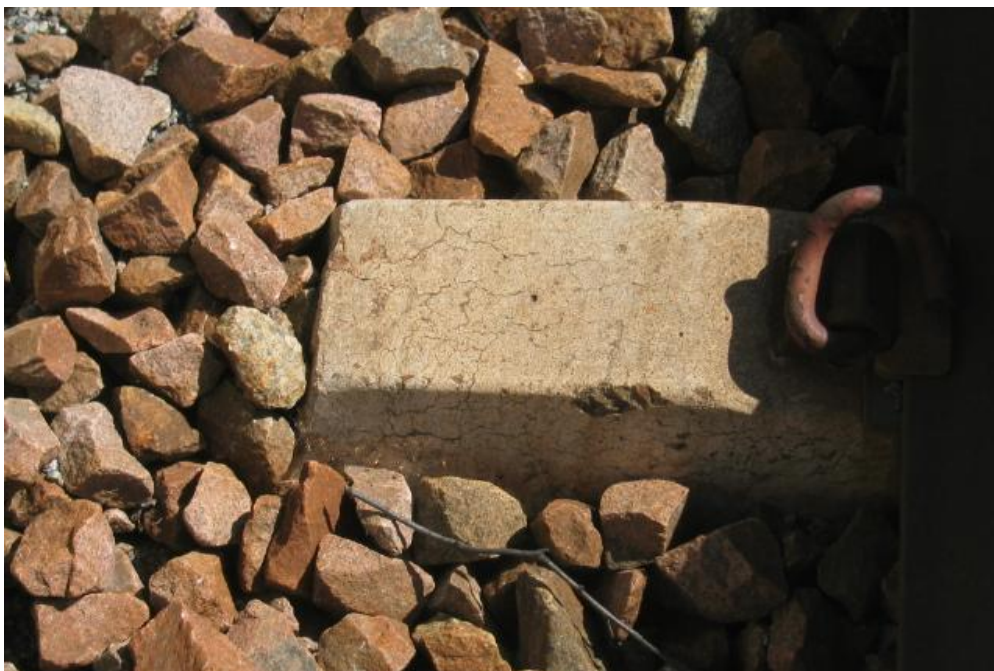
Bild 9 Klass 2 "gul". Små begynnande sprickor. OBS! de gula fläckarna på ytan.

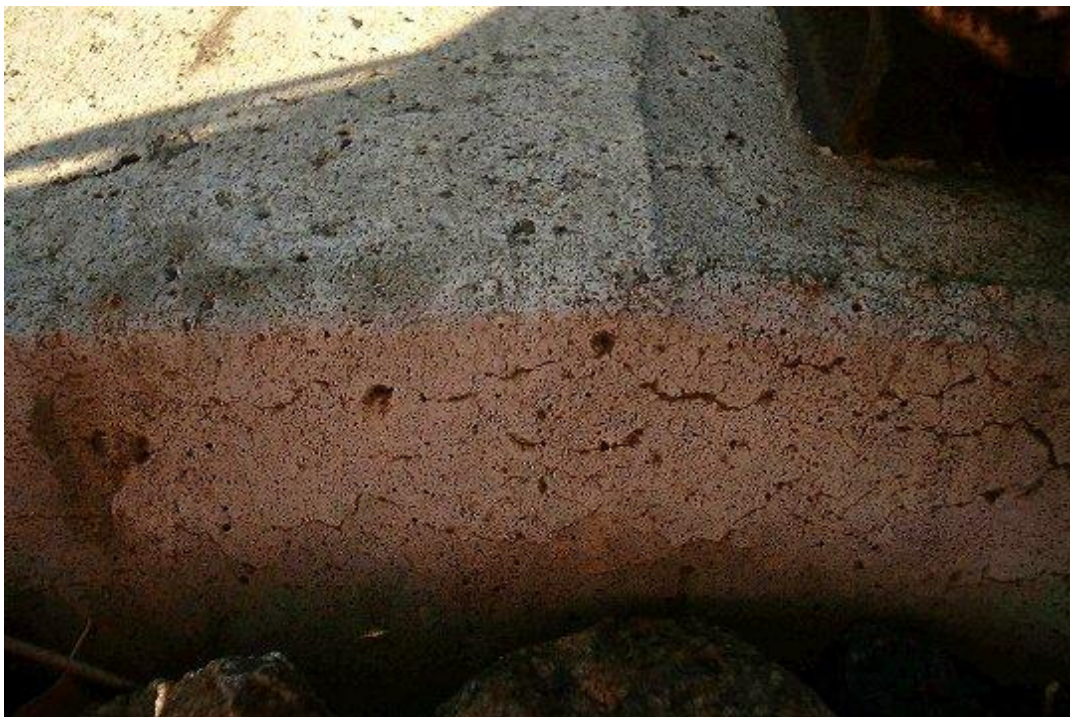
Bild 10 Klass 2 "gul". Små begynnande sprickor.

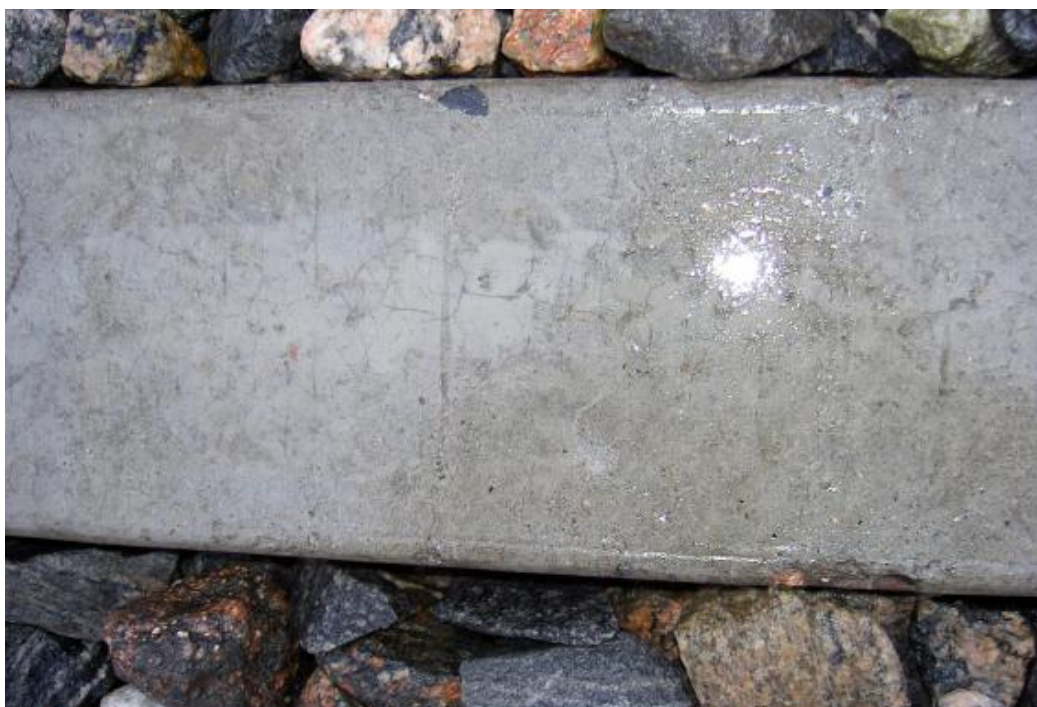
Ljusa fält med små ytsprickor som lätt kan sammanblandas med DEF-skador. Dessa sprickor bedöms ej ha någon inverkan på livslängd eller hållfasthet. Sprickorna uppträder tidigt på sliprarna för att med tiden erodera bort. Se bild 11.

Bild 11 "Gjuthud" ljusa fält med små ytsprickor som lätt kan missuppfattas som DEF-skador. Detta är ej en DEF-slip.

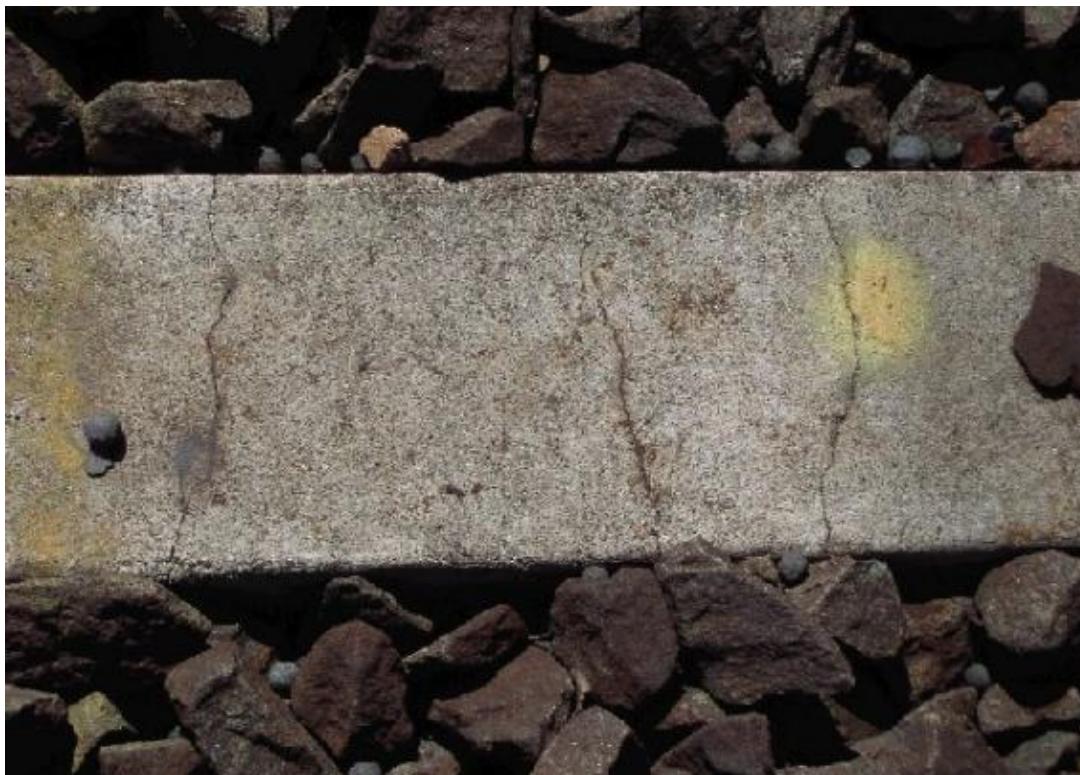
Denna typ av skada beror på en för hög ballastprofil i slipermitt alternativt överbelastning av sliper. Vid denna skadetyp förekommer oftast tvärgående sprickor i slipermitt. Se bild 9.

Bild 12 Belastningsskada i slipersmitt. Detta är ej en DEF-sliper.

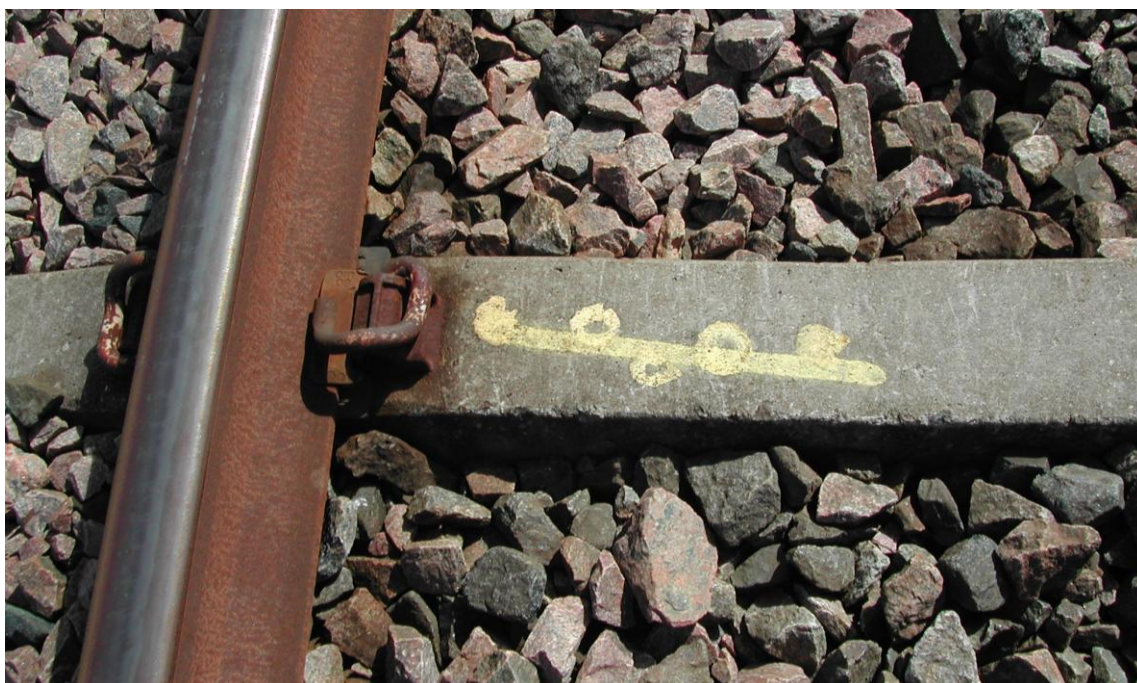
Inför 2006 års besiktning förändrades nivåerna för klassificering av gula respektive röda sliprar. Detta medförde att ett antal röda respektive gula sliprar märktes om. Vad gäller ommärkning från gult till grönt gjordes den genom att ett gult streck drogs tvärs över märkningen och dessa sliprar är att betraktas som gröna sliprar (felfri) efter märkning, se bild 13. Denna märkning förbättras vid behov vid den årliga besiktningen. Om slipern skulle återgå till att bedömas som gul märks denna enligt punkt 7.2.

Bild 13 Ommärkning av sliper från gul till grön. Gult streck dras tvärs över tidigare markeringar.
