**AG60-möte Ystad/Malmö  
2007-05-08/09**

### **Defekter mangankorsningar / Felkategorier**

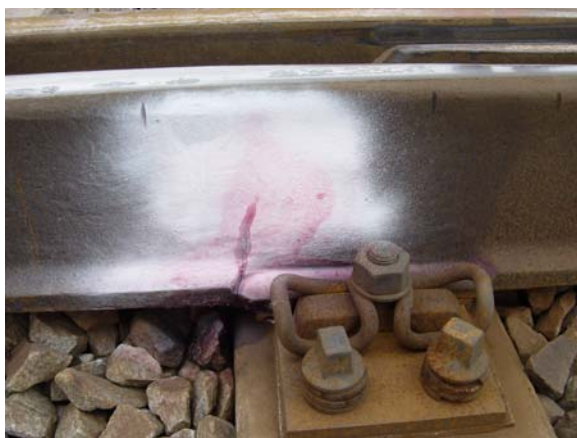
Vertikal uppåtgående spricka på vingrälens utsida (felkategori F1)

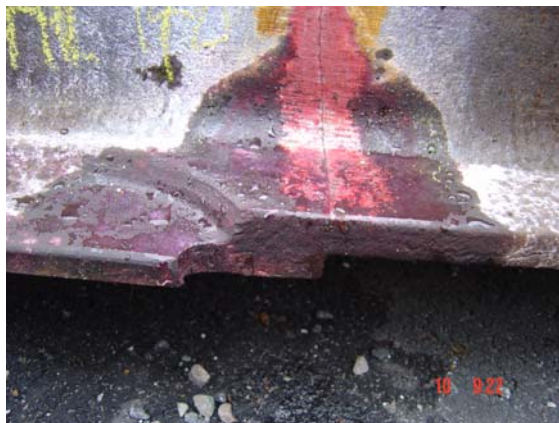
Ännu en vertikal uppåtgående spricka på vingrälens utsida (felkategori F1)

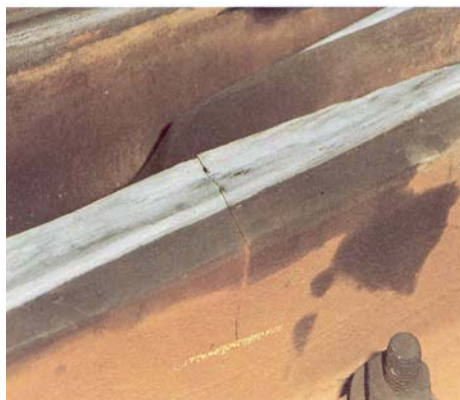
Vertikalt nedåtgående spricka på vingrälen (felkategori F1)

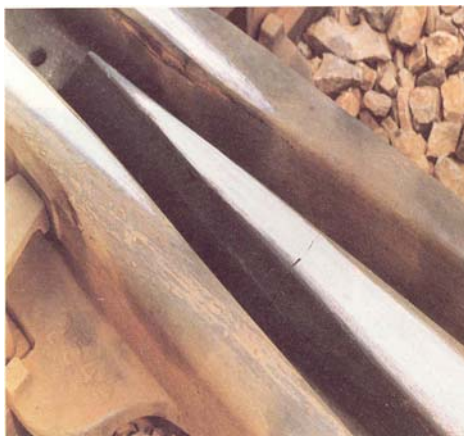
Tvärgående spricka på spets (felkategori F2)

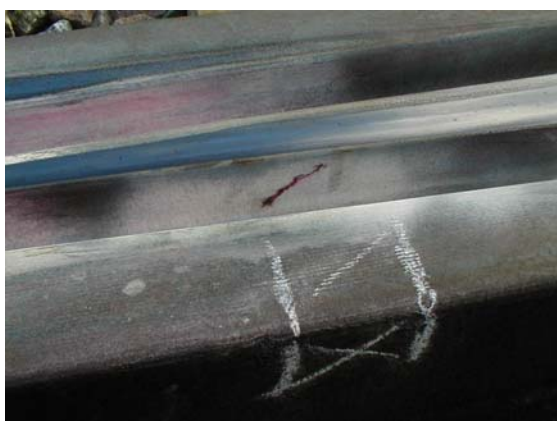
Diagonal spricka på spets (felkategori F2)

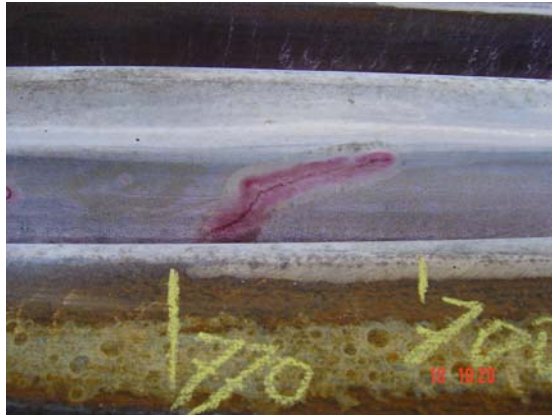
Diagonal spricka på spets (felkategori F2)

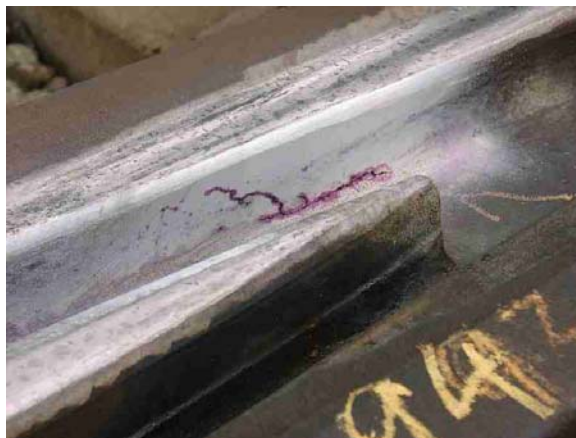
Längsgående flänsrännespricka som vikar av upp på vingräl (felkategori F1/F2)

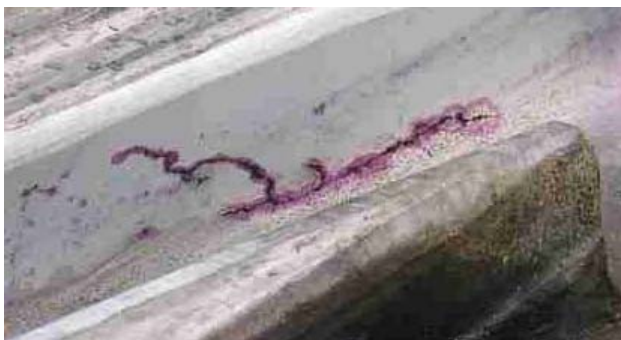
Sprickan är s.k. finmaskig

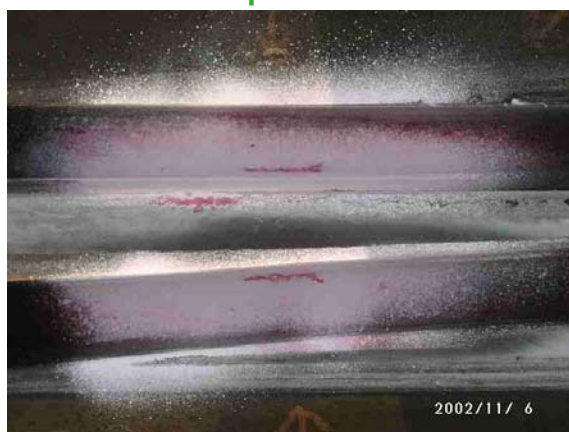
Flänsrännesprikkor på respektive sida om  
spetsen (felkategori F2)

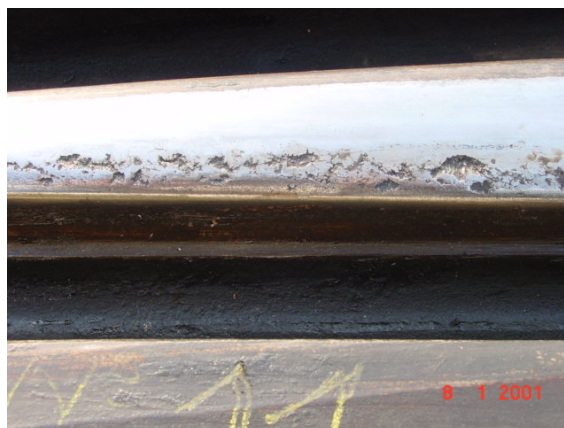
Materialbortfall på spets (felkategori F3)

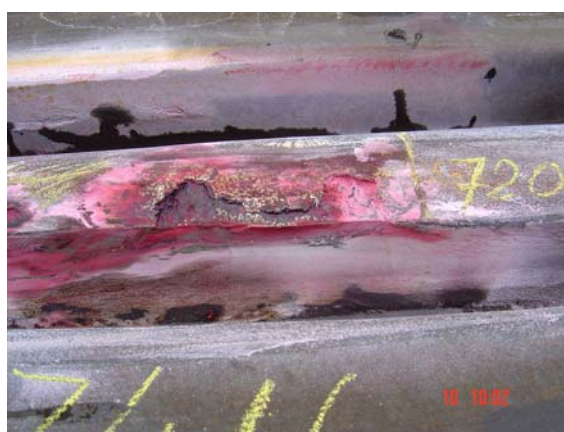
Materialbortfall på spets (felkategori F3)

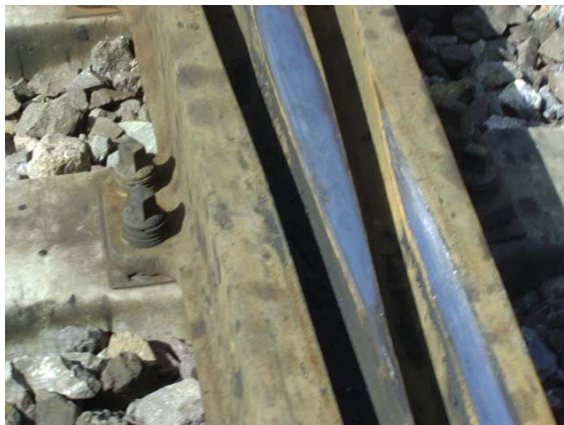
Ensidigt sliten korsning (felkategori F3)

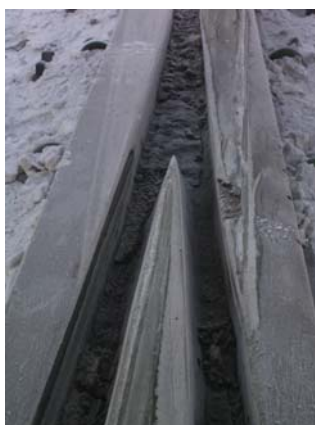
Materialbortfall p.g.a. felaktigt val av tillsatsmaterial vid påsvetsning (felkategori F3)

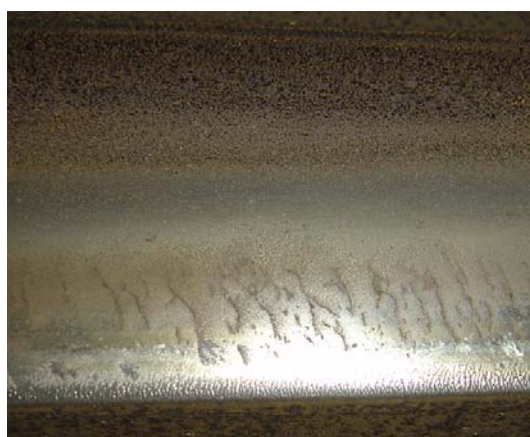
Microsprickor uppträder ofta som en konsekvens av materialutmattning.

Defekten visar sig oftast som parallella sprickor i u-form eller längsgående.

Microsprickor (felkategori F4)

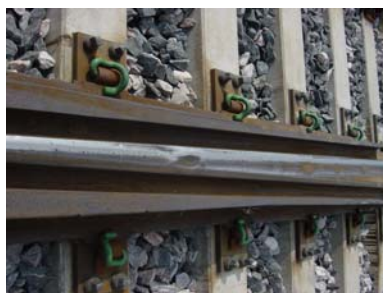
Intryckningar kan uppkomma i samband med spårarbeten då exempelvis makadam lägger sig på den nya mjuka korsningen och som sedan trycks mot korsningen då hjul passerar. Defekterna visar sig som små och stora intryckningar med mycket litet djup. Dessa kan lämnas utan åtgärd då de kommer att slitas bort med tiden. Även hjul med defekter kan göra avtryck i en ny korsning.

Intryckningar (felkategori F5)
