# **Sprickor i mangankorsningar**

**Möte AG 60-gruppen den 8 maj 2007**

**Lägesbeskrivning**

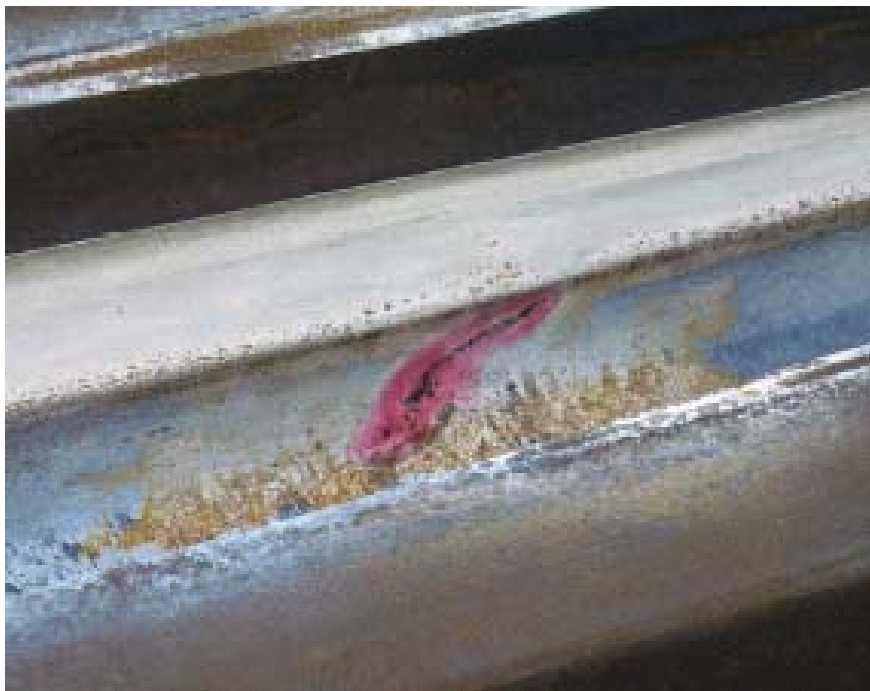
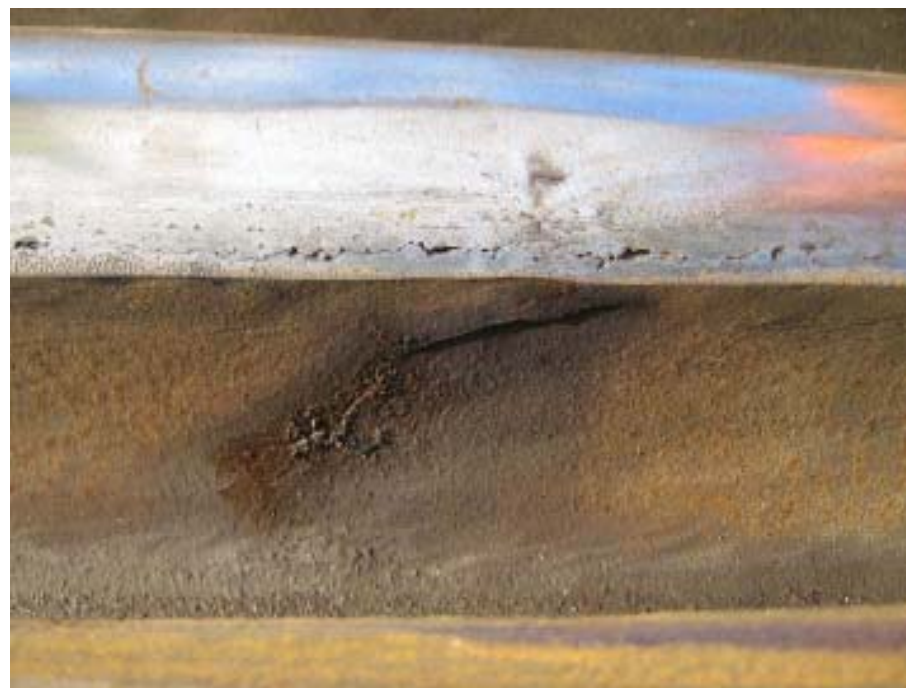
## Feltyp 715

## 715 SKRÅSTILT SPREKK I KRYSSSPISS

Sprekken vokser oppover på skrå oppover mot kjøreflaten. Sprekken kan gjerne ses på begge sider av krysspissen. Om den får vokse lenge nok blir den synlig på kjøreflaten. Slike sprekker opptrer normalt rundt andre sville bak krysspissen. Denne feiltypen er gjerne ledsaget av en lokal nedsenking av kjøreflaten.

| Sprekken opptrer sammen med en horisontal sprekk | Gruppe 0 - utbedre feilen umiddelbart og innfør trafikkrestriksjoner |
| Sprekken er synlig på kjøreflaten | Gruppe 1 – utbedre feilen straks |
| Sprekklengde > 30 mm | Gruppe 2a – utbedre feilen |
| Sprekklengde < 30 mm | Gruppe 2b – hold komponenten under observasjon |

| Skråstilt sprekk i krysspiss | Skift ut krysset |

Denne skaden egner seg ikke for reparasjon i sporet ved påleggsveising.
