# Brand på Liseberg Oceana i Göteborg

Presentation av slutrapport SHK 2025:05

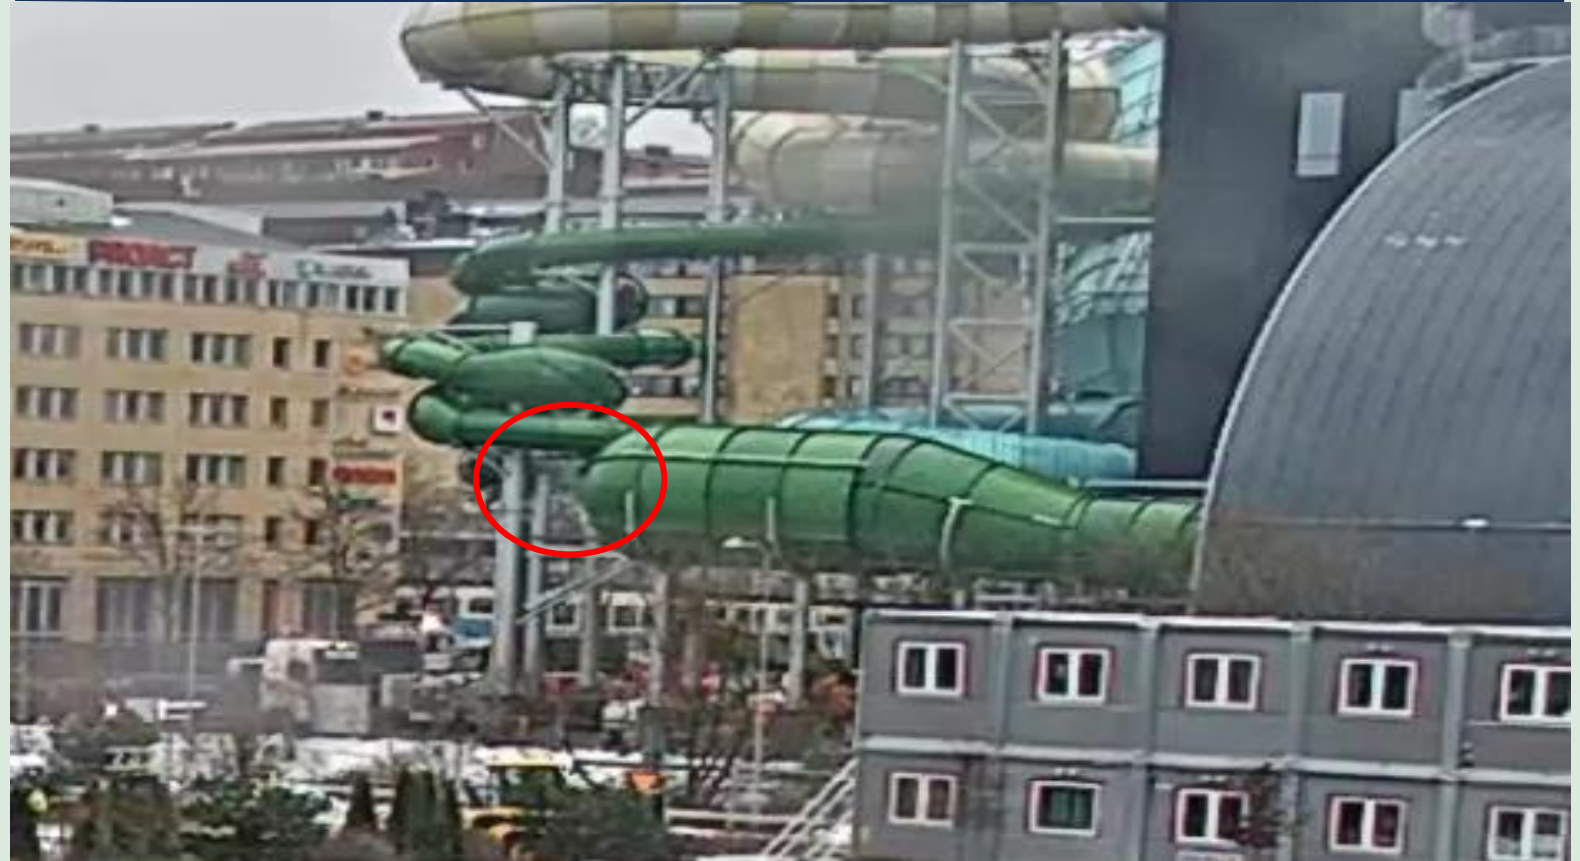
## Kl. 10.03

- Från en övervakningskamera syns det komma vit rök från Rattler

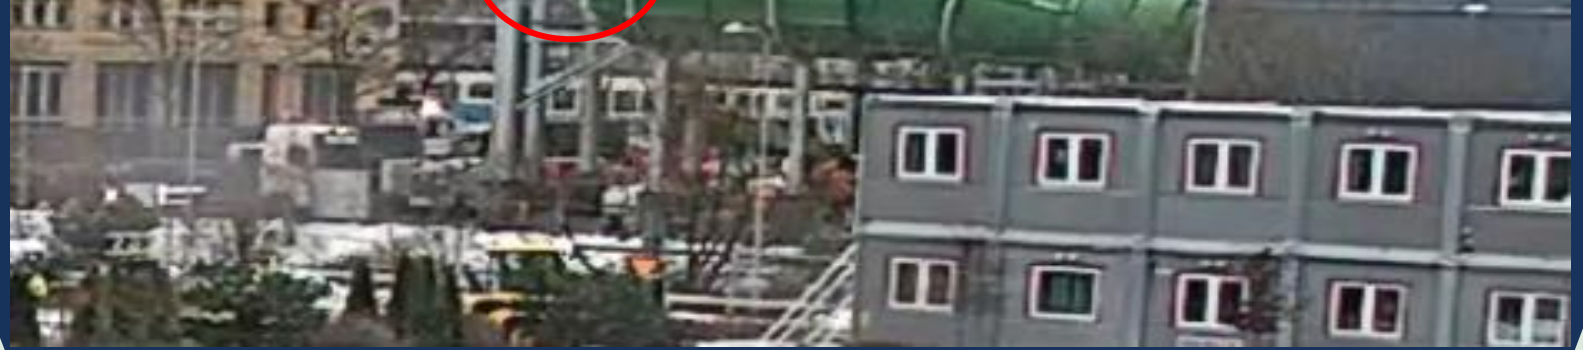
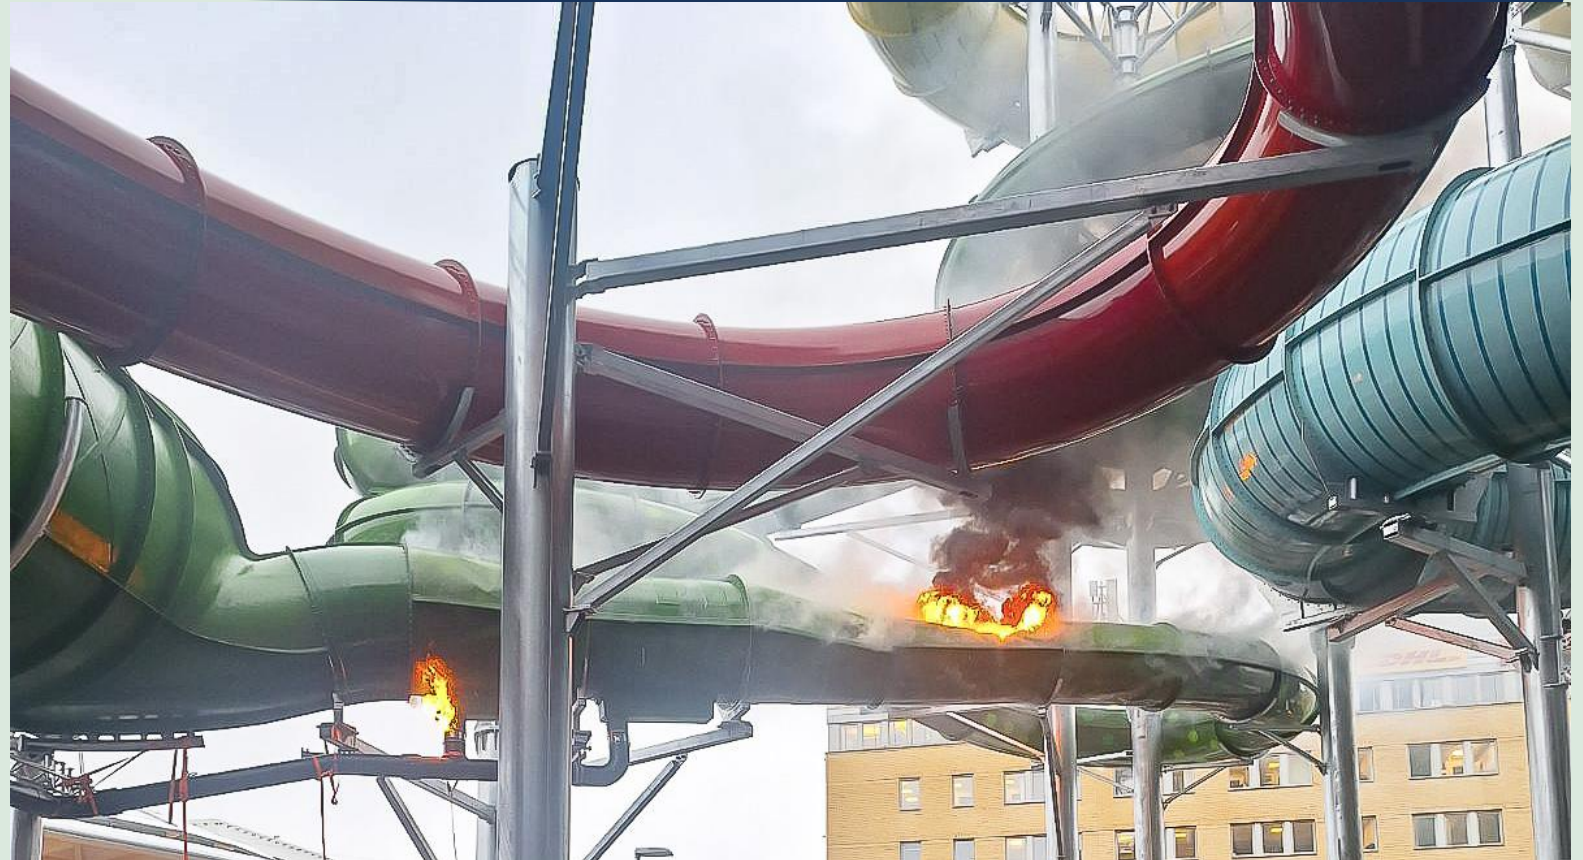
# Kl. 10.05

- Lågor slog ut från två platser på Rattler

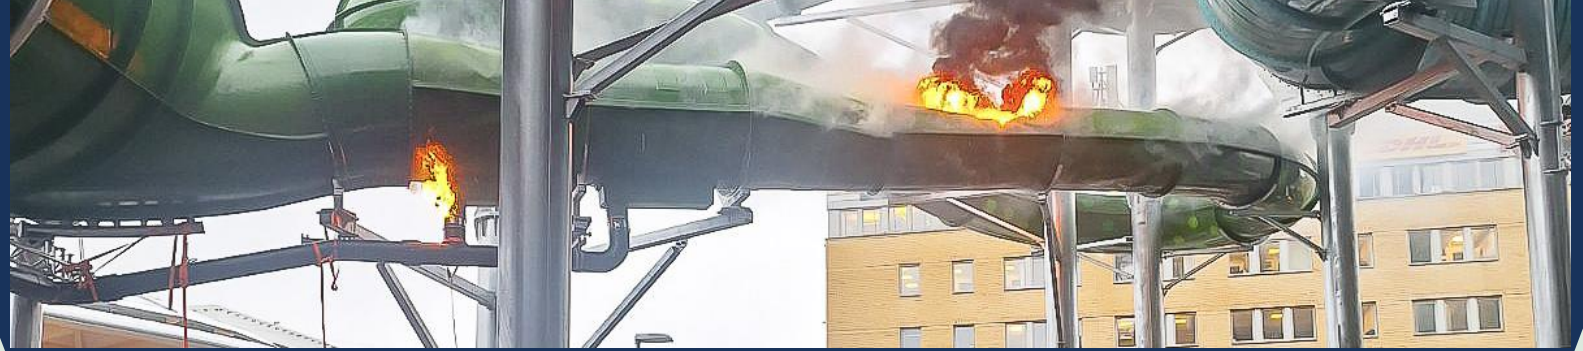
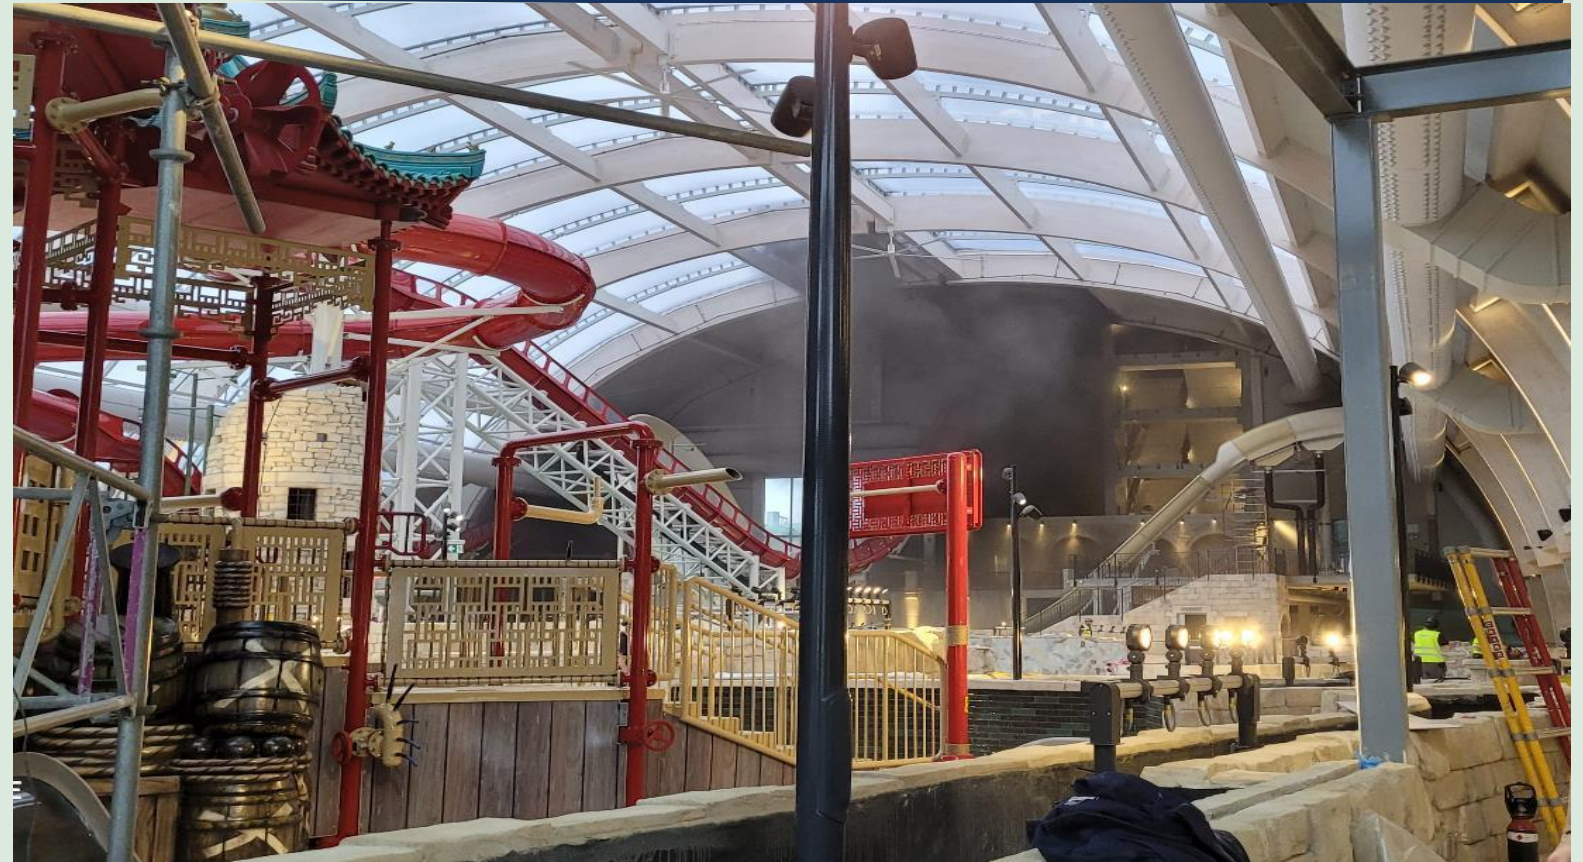
# Kl. 10.06

- Tornet är rökfyllt
- Första samtalet till SOS Alarm

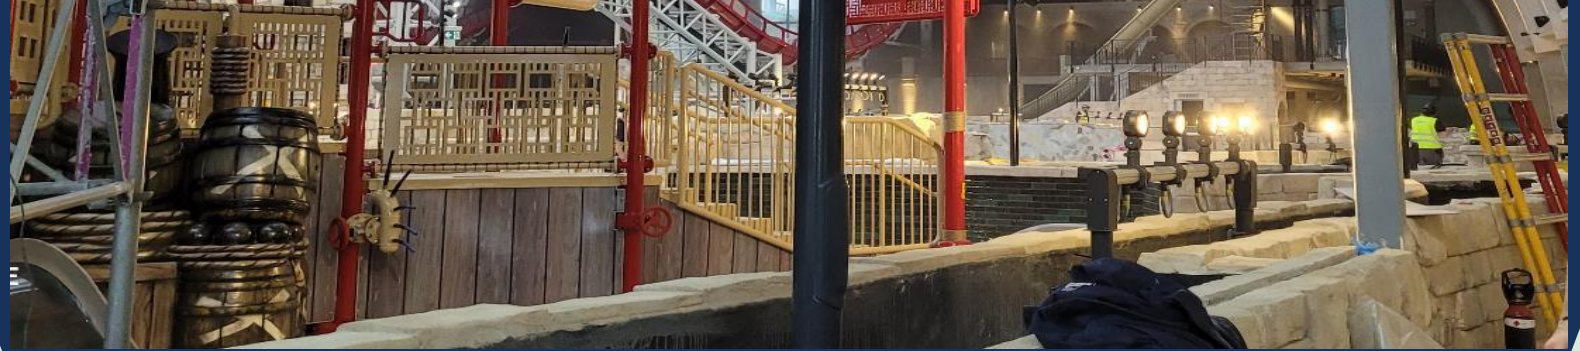
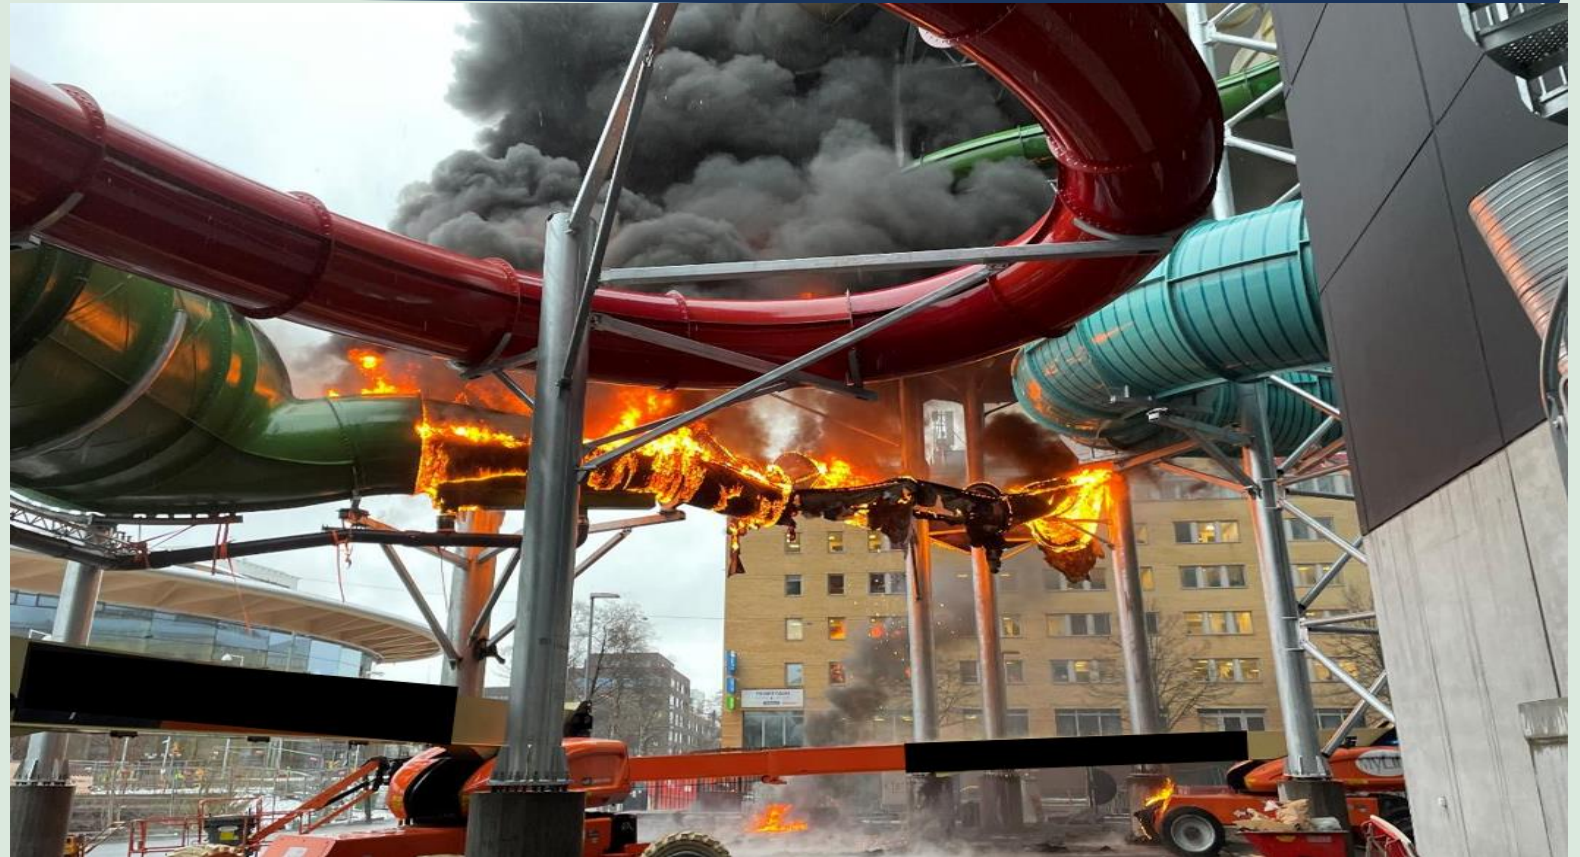
## Kl. 10.11

- Branden har spridit sig snabbt i Rattler och till andra vattenrutschkanor
- Rättningsstjänsten ankommer platsen 10.13 och påbörjade utvändig släckning samt livräddning

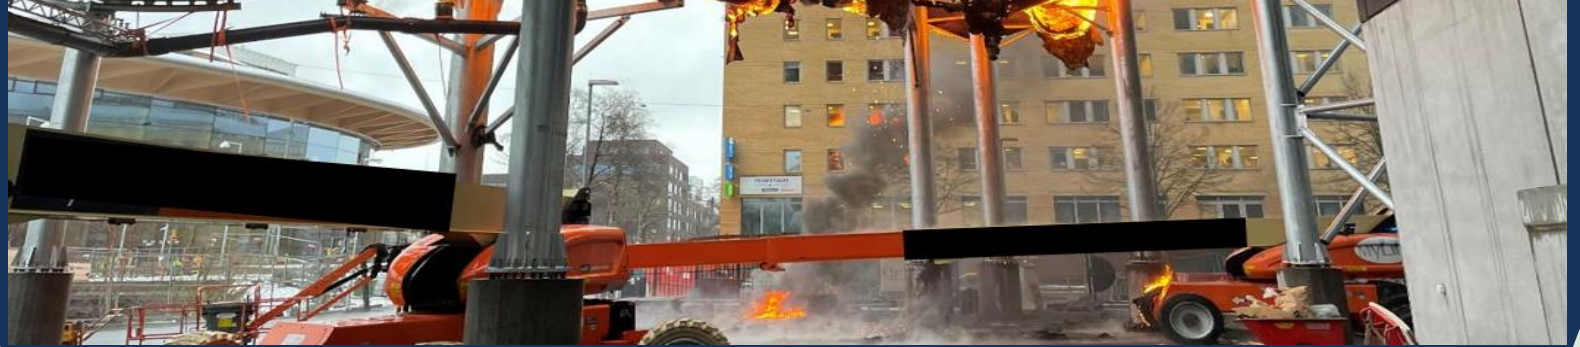
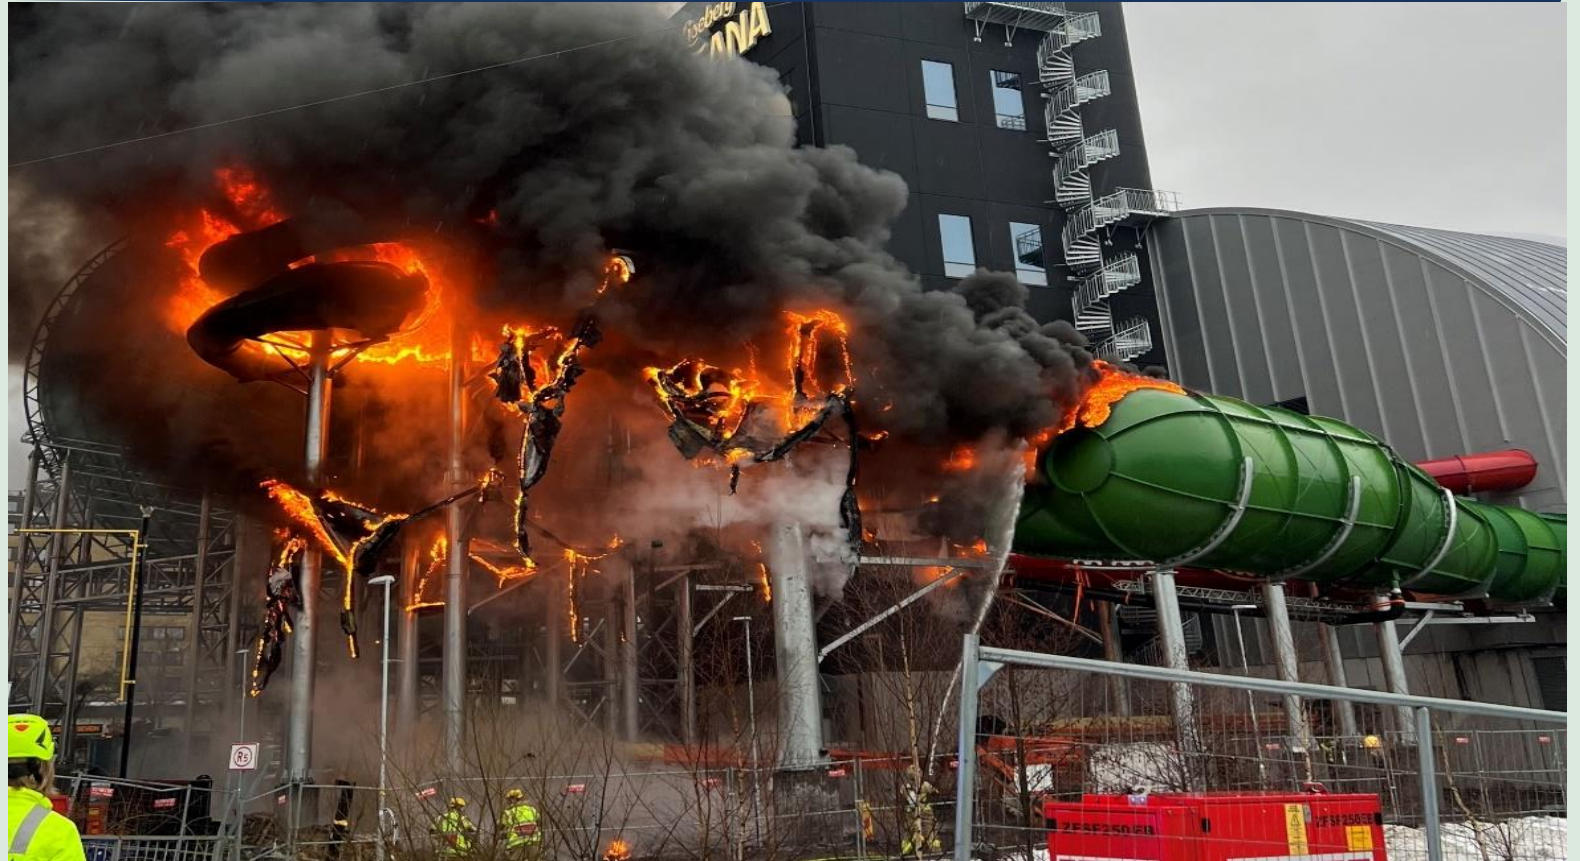
# Kl. 10.17

- Branden har spridit sig
- Räddningstjänsten har påbörjat livräddning inne i tornet

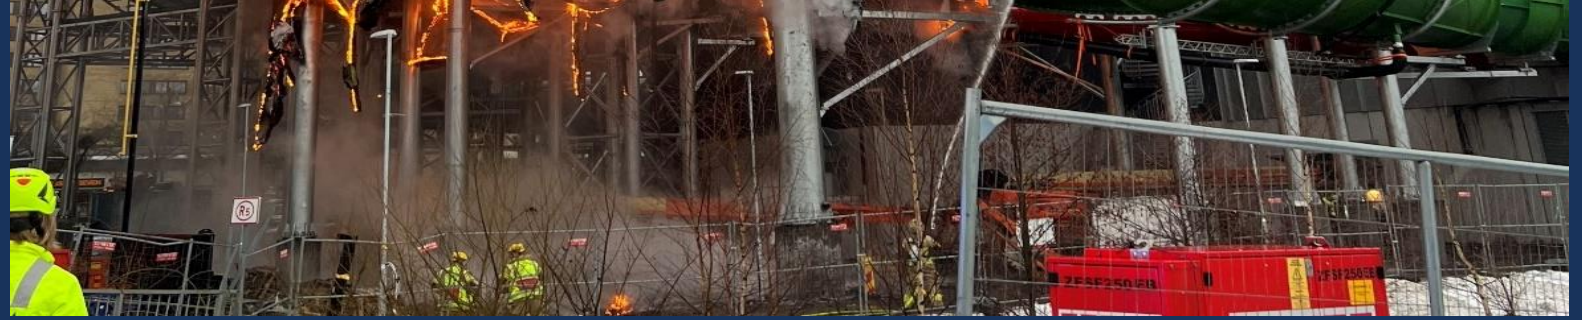
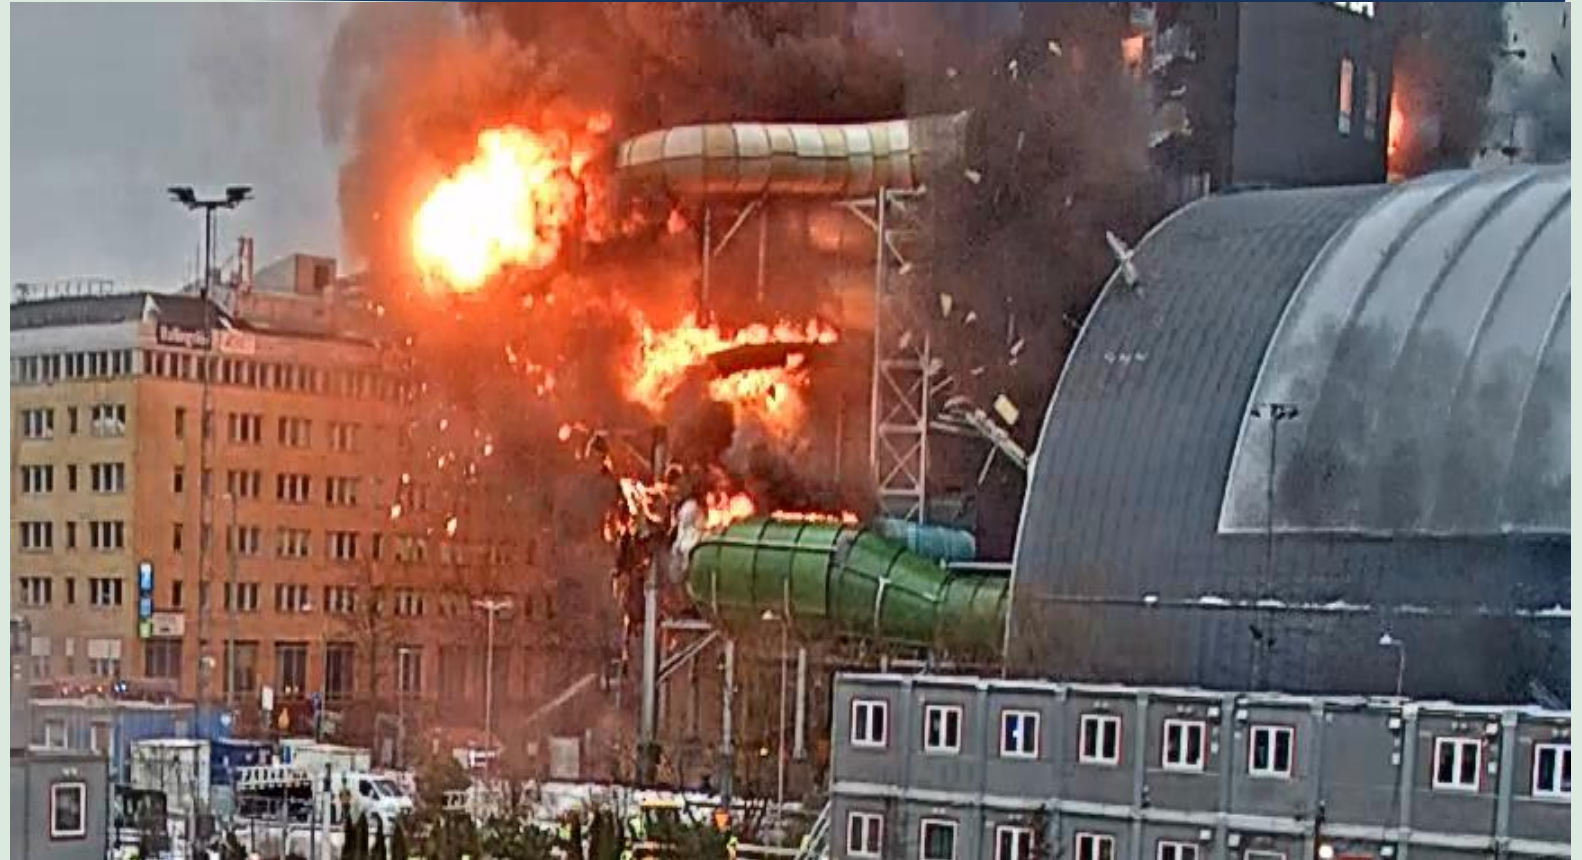
# Kl. 10.20

- En brand-gasexplosion
- Räddningsinsatsen övergår till släckningsarbete

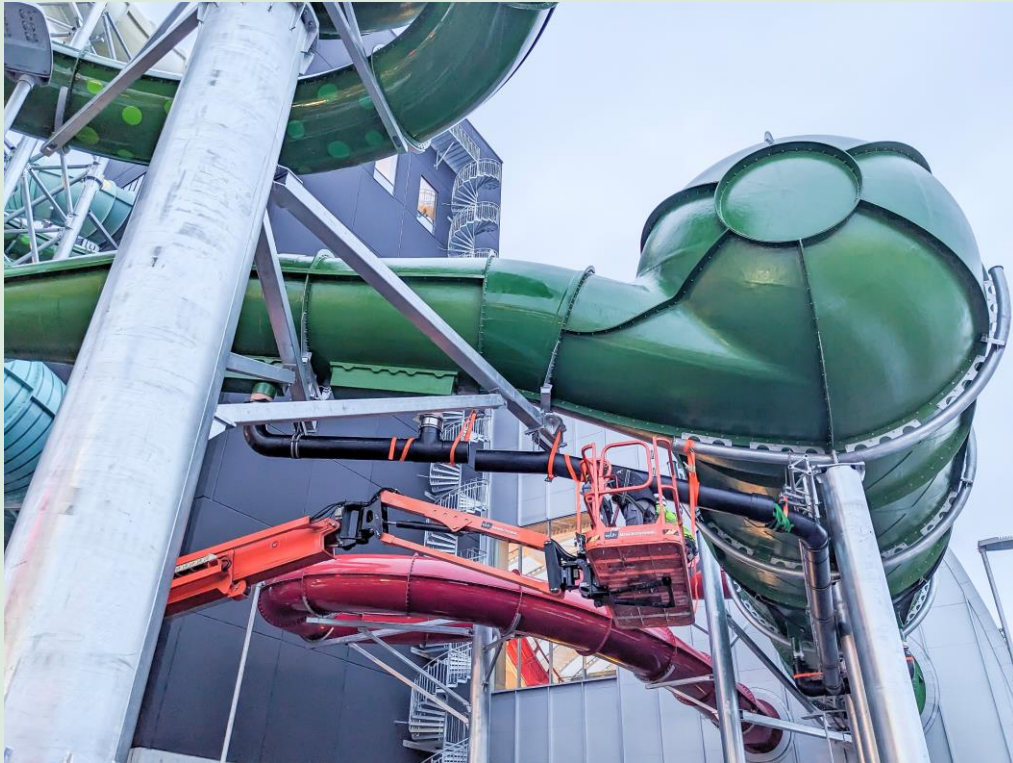
Bilden tagen på morgonen kl. 08.00

- Utredningen visar att det enda värmealstrande arbete som pågick var sammanfogning av omledningsrör, sk. elmuffsvetsning

- Den sannolika brandorsaken bedöms vara att omledningsröret har överhettats och därefter fattat eld i samband med elmuffsvetsningen.

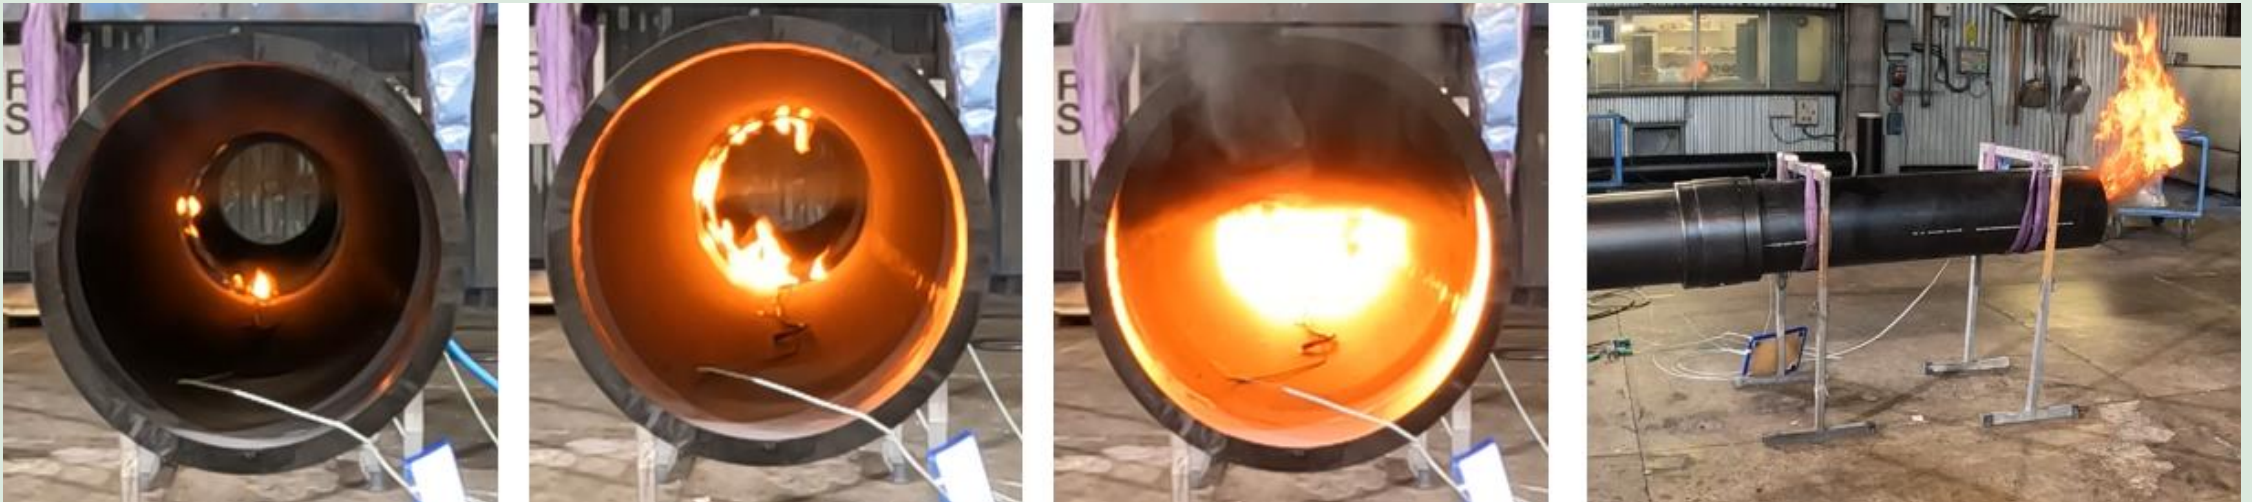
# Brandtester

- Samma typ av elsvetsaggregat, rör och elmuff
- Testet nedan visar när 2 resp 2 metalltrådar är frilagda. (40 mm)
- Brand efter 18 min och 18 sek
- Branden pyrde i ca 14 minuter, därefter en kraftig ökning

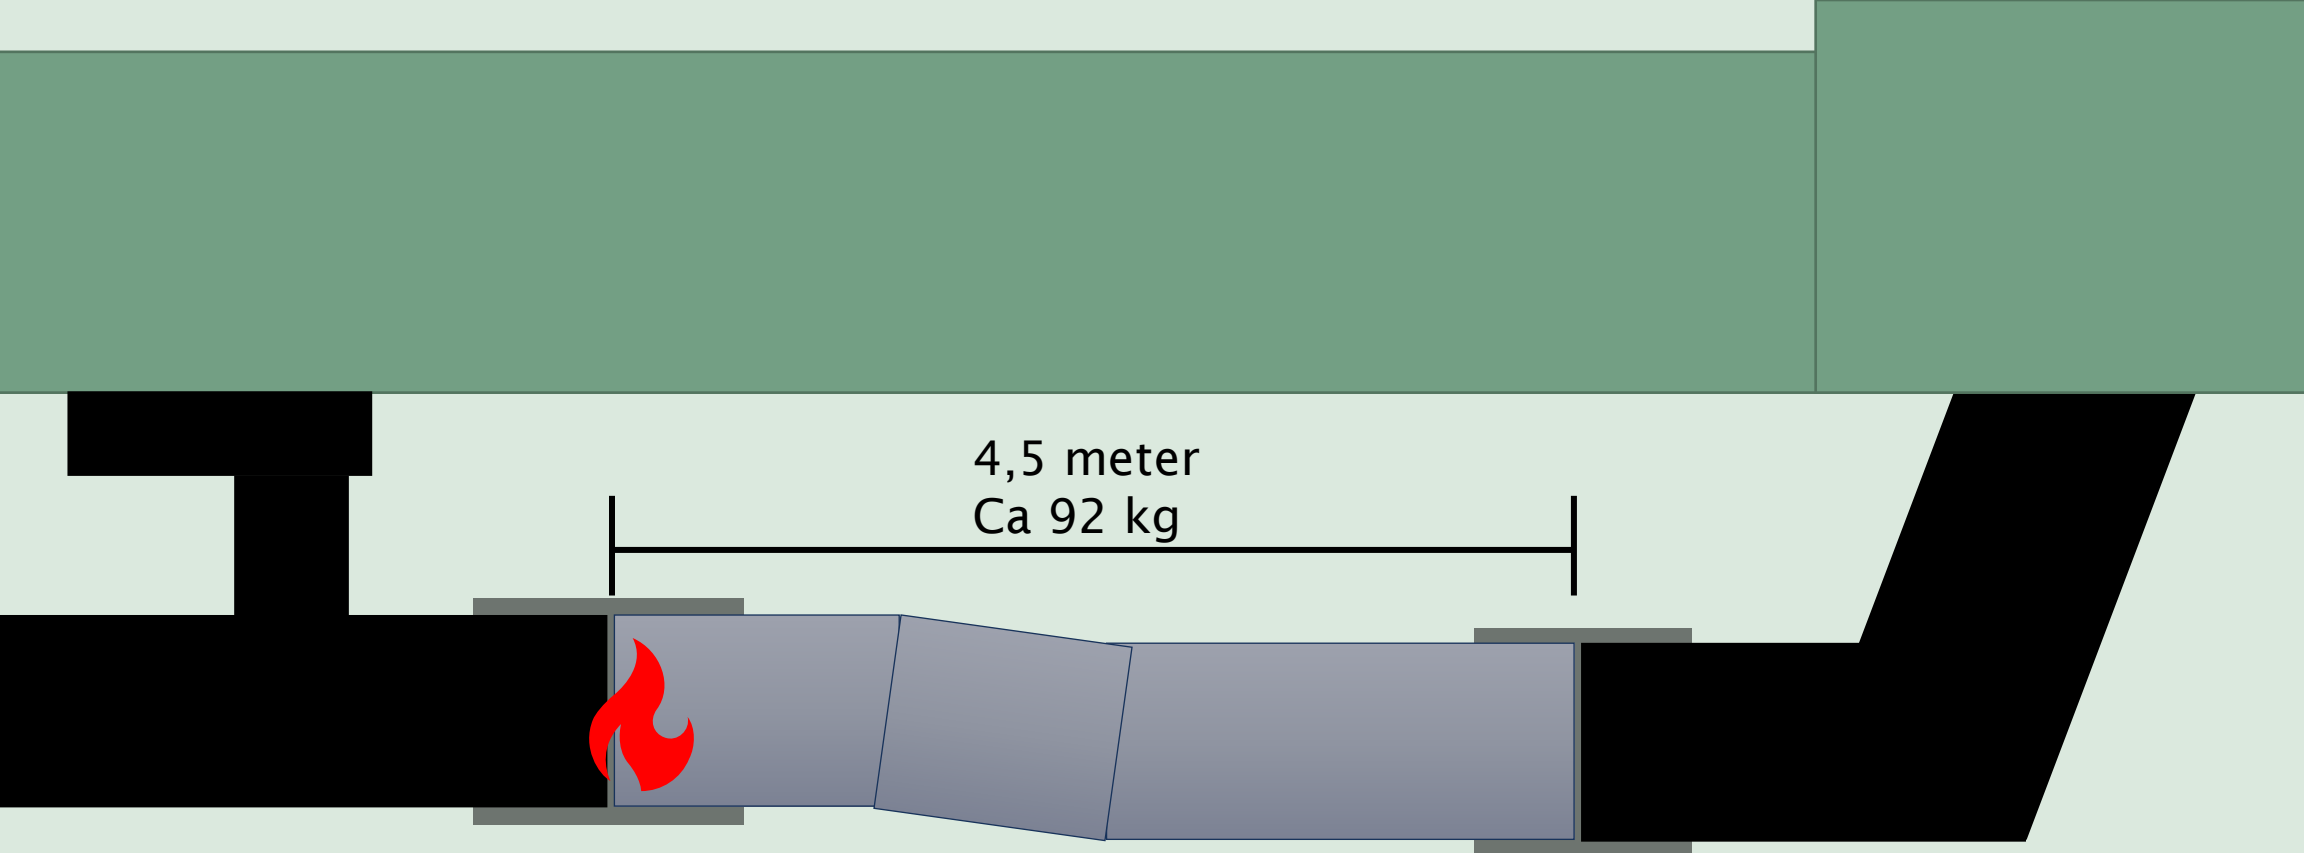
Kl. 08.00

- Komplex arbete
  - Millimeterprecision
  - Fixering
  - Arbetet på höjd

En brandstart inne i omledningsröret var svår att upptäcka från utsidan eftersom ett rörsystem till sin natur är ett slutet system
