# Olycka i bergochdalbanan Jetline på Gröna Lund

Statens haverikommission har utrett en olycka på Gröna  
Lund i Stockholm den 25 juni 2023

14 juni 2024

Diarienummer: O-6/23

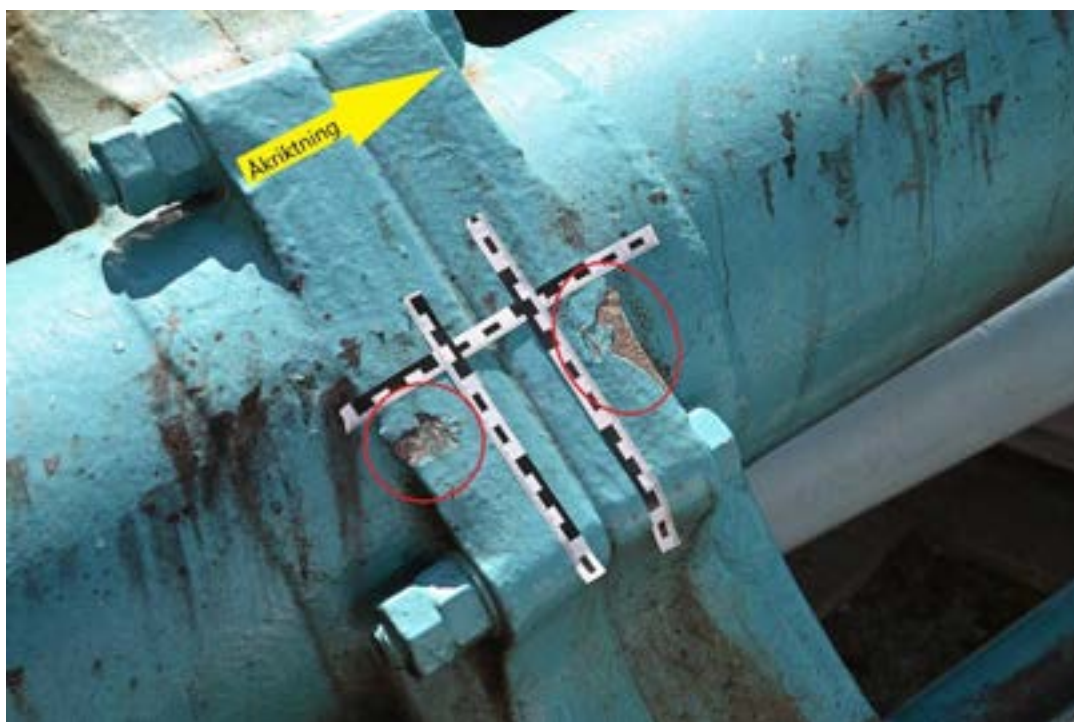
Vid undersökningen av bansträckningen mellan bromsarna hittades skrap- och islagsskador. De första skadorna fanns på en skarv i svackan efter den branta svängen från höjden där broms 1 var placerad.

Figur 11. Första islagsmärket i banan. Röda markeringar inritade av SHK visar var islaget skett. Påförda svart-vita tejpmarkeringar gjorda av Polismyndigheten.

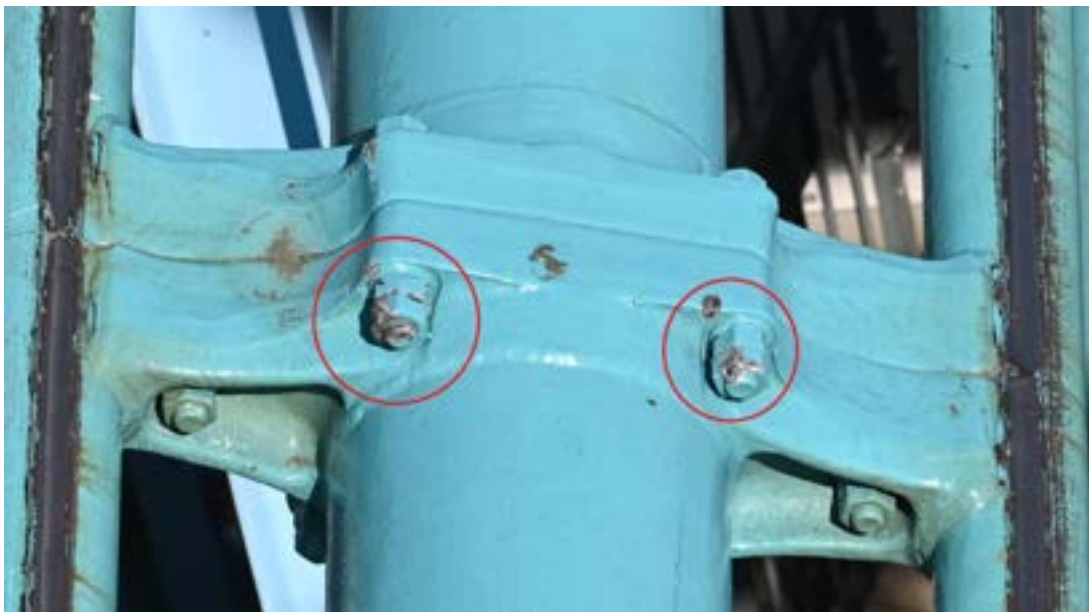
Efter de första skadorna återfanns det därefter islagsskador på skarvarna och repor på centrumröret fram till den plats där tåget stannade i samband med olyckan. Uppe på höjden efter de första skadorna i svackan noterades kraftigare islagsskador än på de övriga ban-delarna med skador. Skador fanns på ena sidan av skruvförbanden på två skarvar i följd. Vid denna position lutade banan svagt åt höger sida och höjden på banan uppmättes där till 13 meter.

Figur 12. De kraftigare islagsskador på skarvarnas skruvförband syns inom de röda cirkarna.

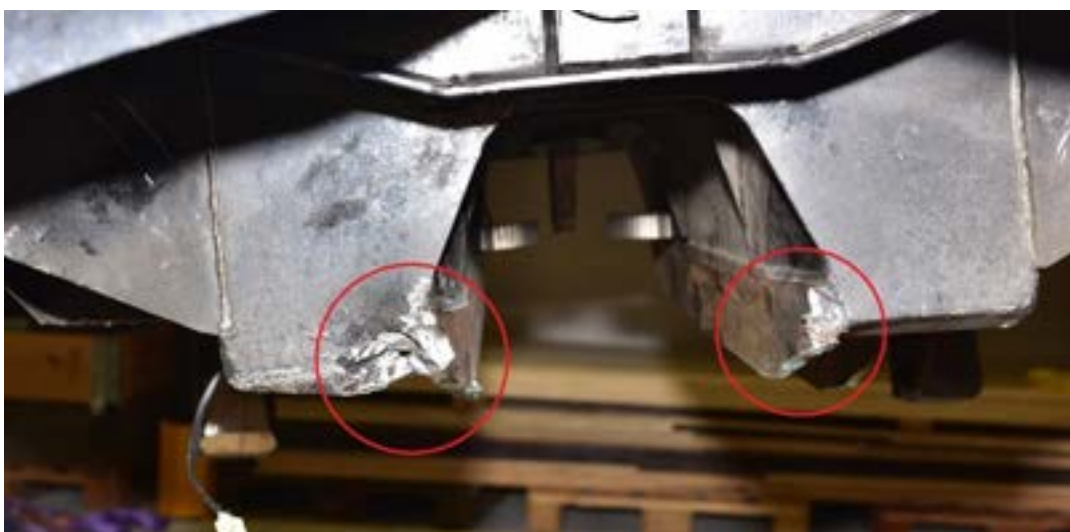
Figur 13. Skador i den främre vagnens undre del. Röda markeringar visar var islagen skett.

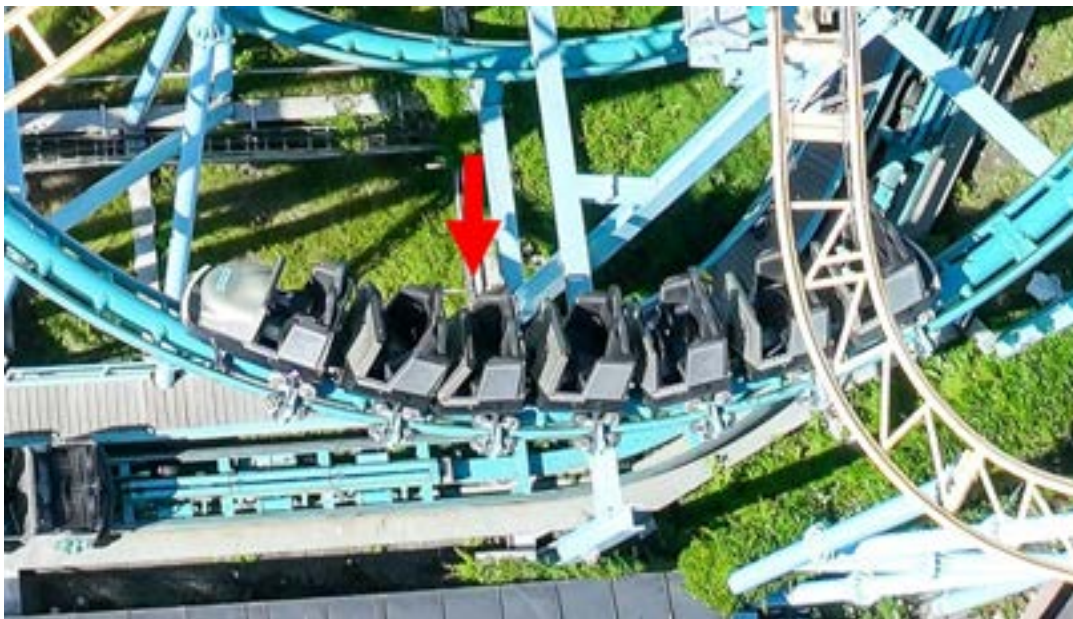
Figur 14. Bild på tåget efter olyckan. Notera hur fronten i vagn tre har vikt sig bakåt (markerad med pil).

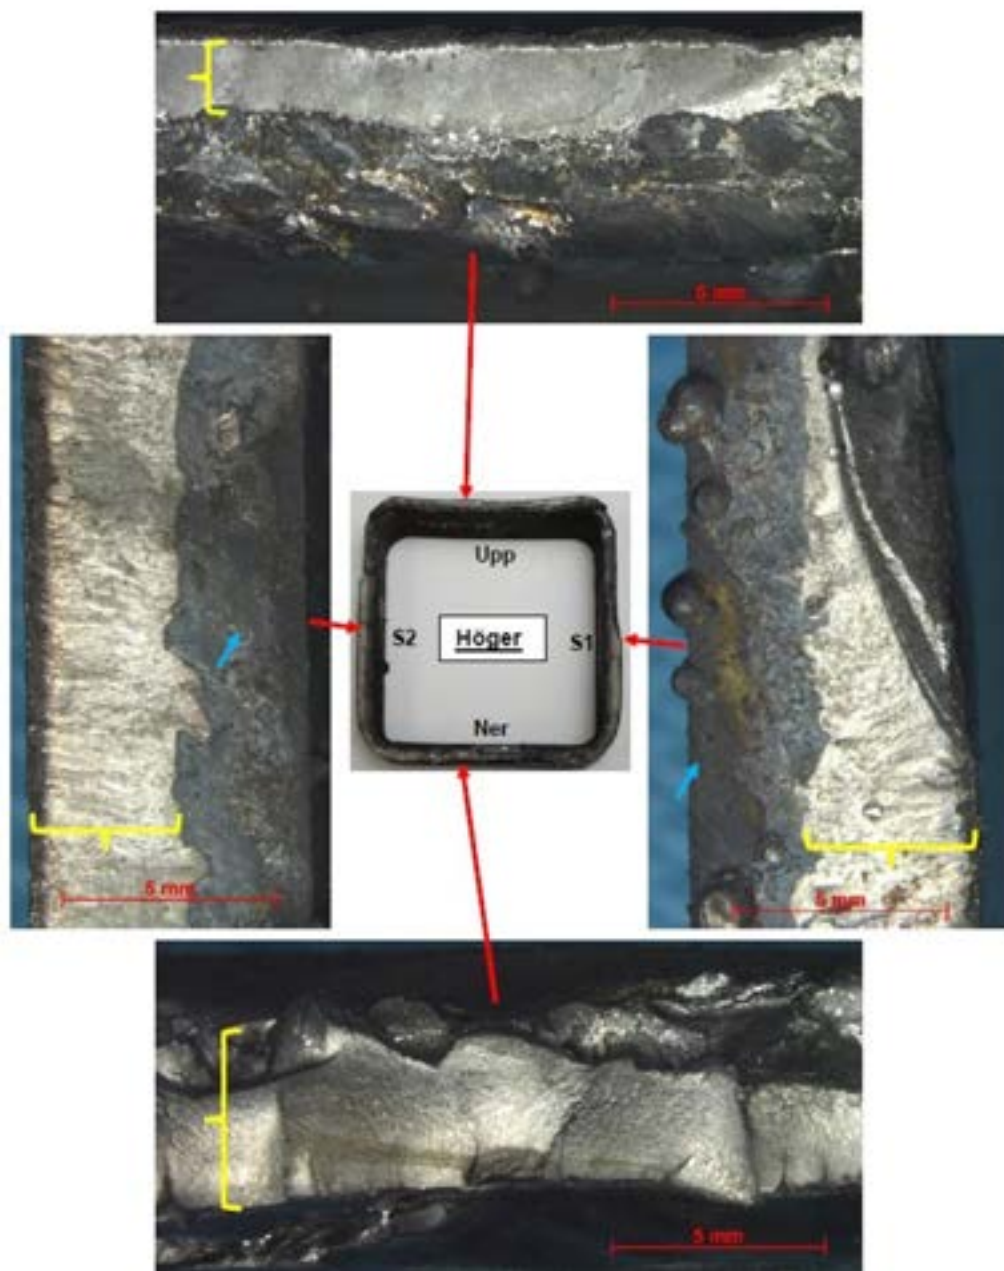
Undersökningen utgick från den kvarvarande mittdelen från den bärarm som brast. Brottytorna undersöktes på både höger och vänster sida. Undersökningen visade att svetsen omfattade endast ungefär halva godstjockleken. Svetsarna hade även kontinuerliga och omfattande bindfel<sup>3</sup> längs hela roten (insidan av svetsen). Detta bedömdes som en allvarlig svetsdefekt som i den här omfattningen hade stor påverkan på både statisk hållfasthet och på utmattningsmotstånd. På vissa ställen fanns ränder kvar från bearbetningen före svetsningen (se figur 15 och 16).

Figur 15. Stereomikroskopbild på brottytan på höger sida av centrumdelen av bärarmen. Svetstjockleken är indikerad med gul klammer i bilderna. Blå pilar i figurerna visar bearbetningsränder som fanns kvar från innan svetsningen. Bild: Element Materials Technology AB.

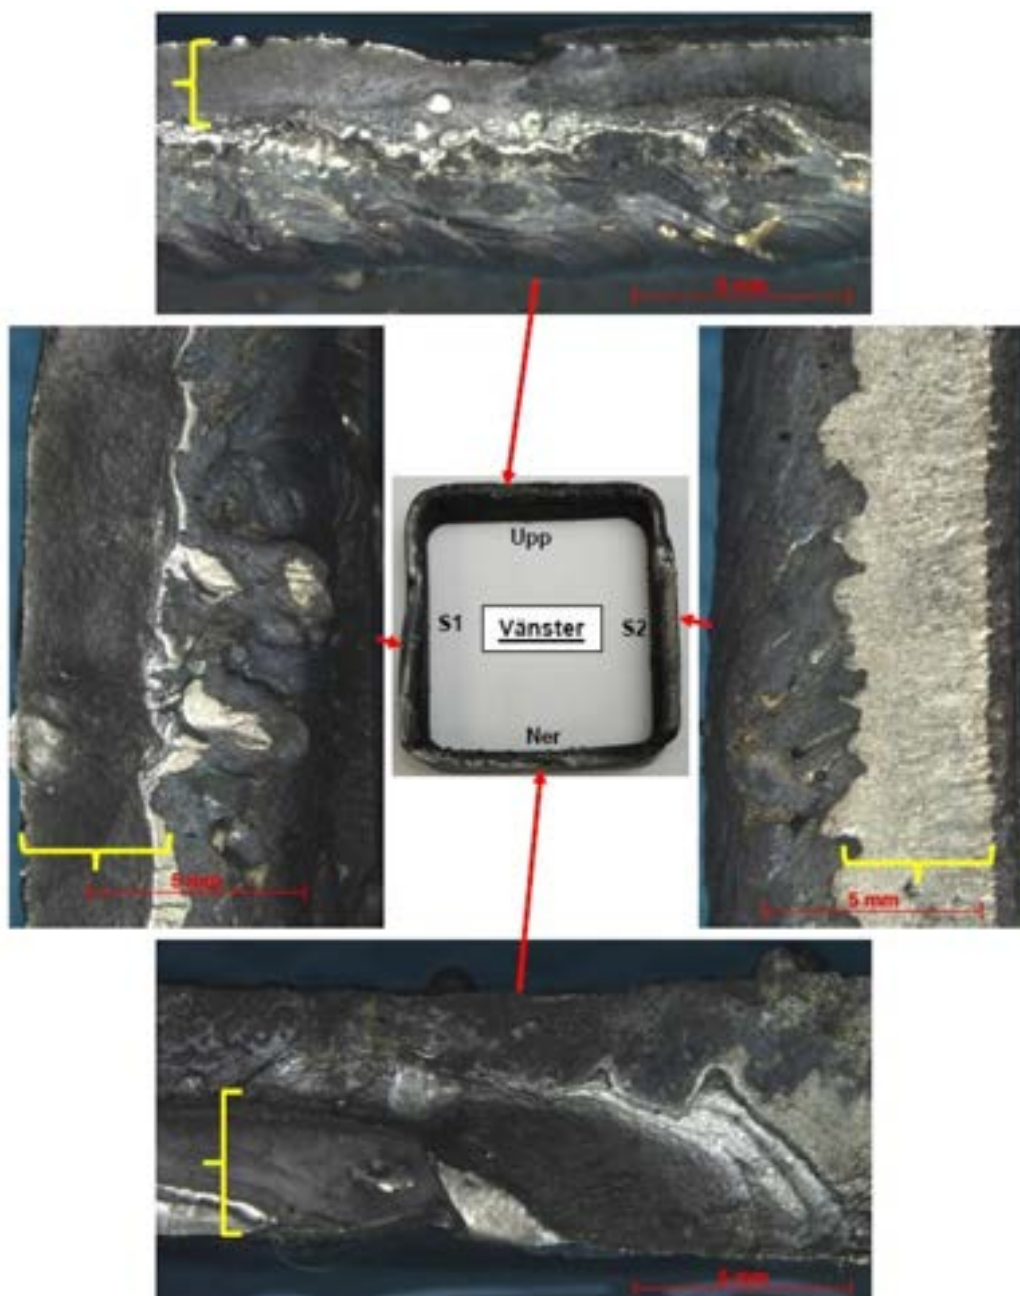
Figur 16. Stereomikroskopbild på brottytan på vänster sida av mittdelen av bäarmen. Svetstjockleken är indikerad med gul klammer i bilderna. Bild: Element Materials Technology AB.

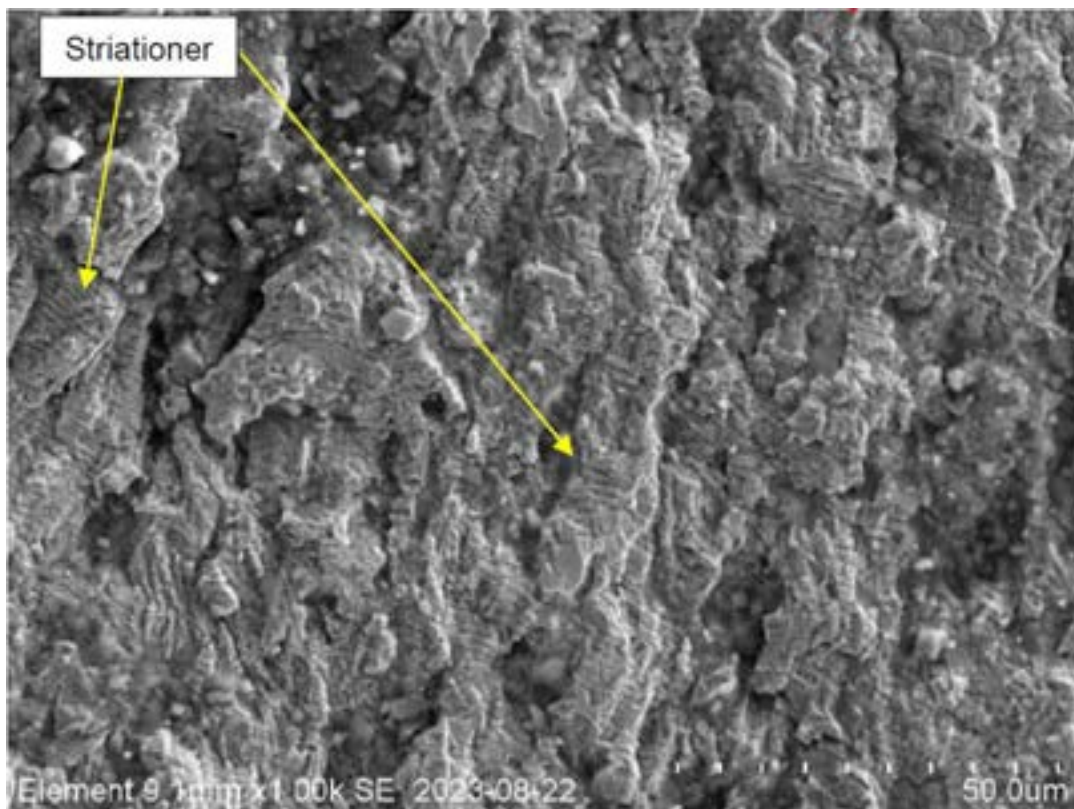
Brottytorna undersöktes också med svepelektronmikroskop. Vid undersökningen kunde striationer<sup>4</sup> konstateras på både höger och vänster brottyta. Detta visade på att ett utmattningsbrott hade startat från rotsidan/insidan av bäarmen (se figur 17).

Figur 17. SEM-bild på en av brottytorna på högersida av bärarmen. Bild: Element Materials Technology AB.

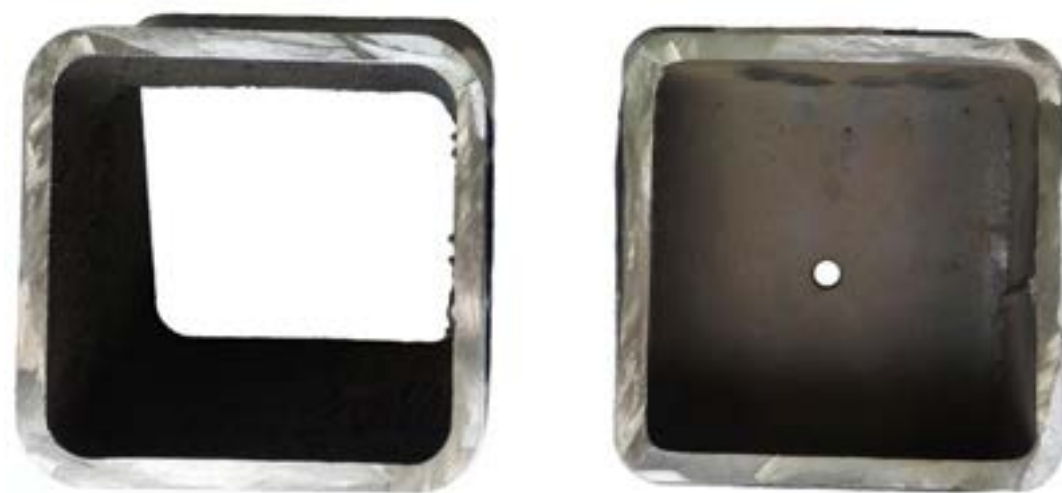
En omonterad bärarm tillverkad 2019 och en ursprunglig bärarm sågades av för att möjliggöra en visuell granskning av insidan på den del som motsvarade där svetsarna brustit. Den nytillverkade bärarmen hade inte den tvärställda plåt på insidan av röret vid svetsfogen som fanns i den ursprungliga. Röntgenundersökningar visade att plåten även saknades på de andra nytillverkade bärarmarna.

Figur 18. Tvärsnitt av två uppsågade bärarmar. Ursprunglig bärarm tillverkad 1986/87 till höger och tillverkad 2019 till vänster. Bild: Element Materials Technology AB.

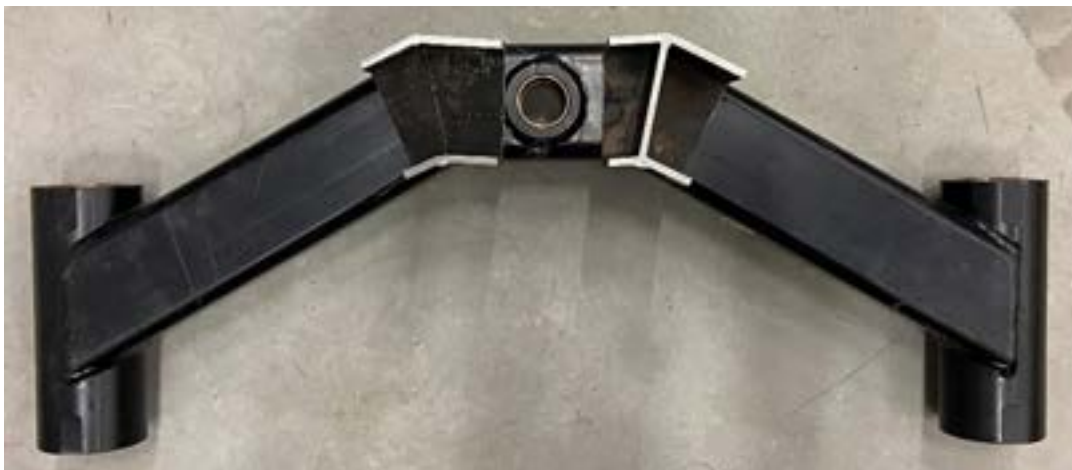
Figur 19. Bilden visar en bärmarm med utsågade prover lagda ovanpå. Provet till vänster är från en bärmarm tillverkad 2019 och till höger från en ursprunglig bärmarm. Den tvärställda plåten som saknas i den vänstra syns i den högra delen.

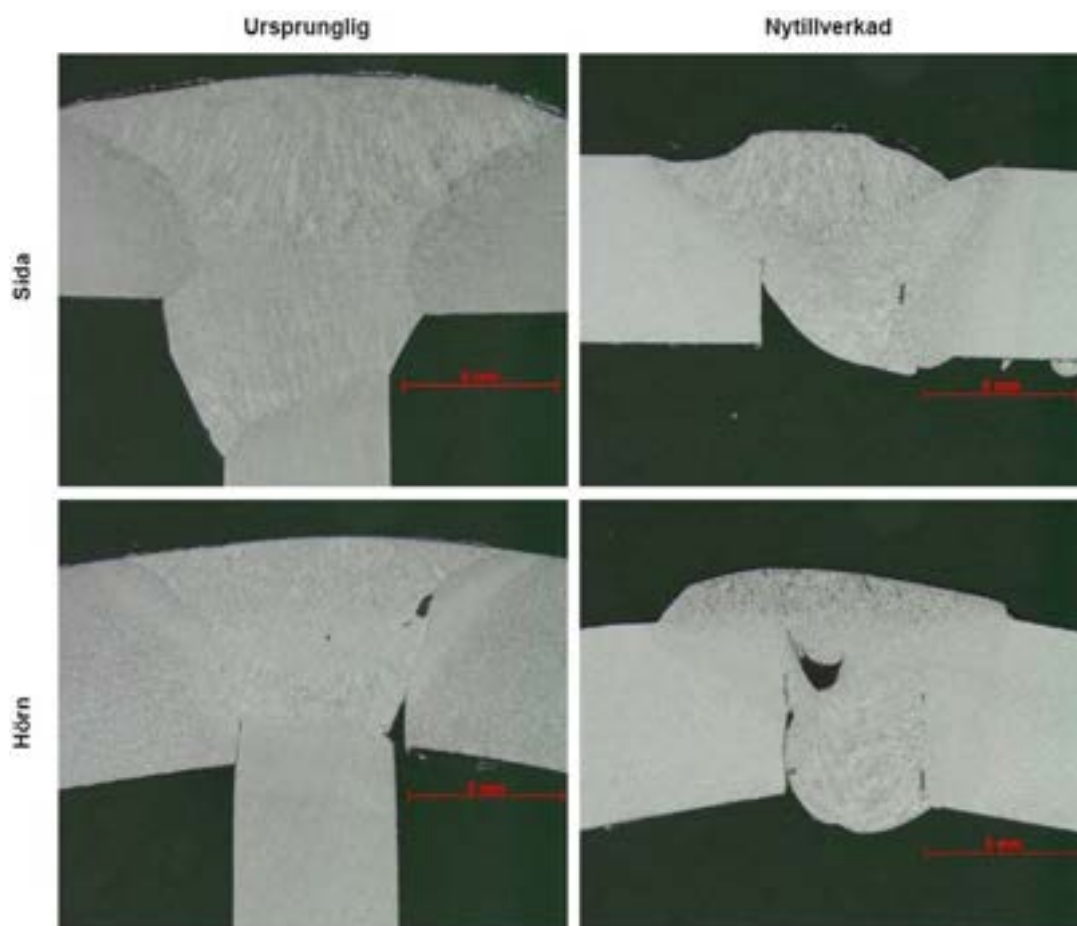
Två tvärsnitt sågades ut från svetsen på den ursprungliga bärmarmen och två på en av de nytillverkade, ett prov i ett hörn och ett på en sida. Svetsen på sidan på den ursprungliga var utan anmärkningar, medan svetsen på den nytillverkade hade bindfel. Svetsen i hörnet visade bindfel i båda proverna.

Figur 20. Tvärsnitt av svetsen på en ursprungligt tillverkad och en nytillverkad bärmarm. Bild: Element Materials Technology AB.

Svetsfogarna på de nytillverkade bärmarmarna hade omfattande bindfel i roten och var så ojämna att de kunde orsaka sprickor. På den bärmarm som hade varit i B-tåget sedan 2022 hittades en spricka på insidan som hade börjat i bindfelet i ett av hörnen på svetsen.

Undersökningen av bärmarmarna visade även på andra avvikelser på bärmarmarna från 2019. I figur 20 som visar tvärsnittet av svetsfogarna syns att spalten, avståndet mellan rördelarna, är mindre än på den ursprungliga bärmarmen och godset på rörändarna är vinkelräta i stället för fasade. Även svetsfogens utsida hade avvikelser i form av ojämna och skarpa kanter, på den ursprungliga bärmarmen hade svetsfogen en jämn och slät övergång till det övriga materialet. Svetsfogarna var också tunnare än materialet i stålrören vilket gjorde att svetsen inte kunde klara lika stora krafter som stålröret.

Element Materials Technology AB konstaterade att anledningen till att brottet uppstod var det bristfälliga svetsutförandet och avvikelsen från den ursprungliga konstruktionen. Den tvärställda plåten inne i bärmarmen vid svetsen som skulle fungera som förstyrkning och även som rotstöd (material i stället för tomrum i botten av en skarv som ska svetsas) vid svetsningen saknades. Avsaknaden av den tvärställda plåten gjorde att krafterna inte fördelas bort från skarven vilket innebar lägre hållfasthet. Avsaknaden av rotstöd gjorde också att svetsningen blev svårare och försämrade förutsättningarna för att utföra en bra svets.

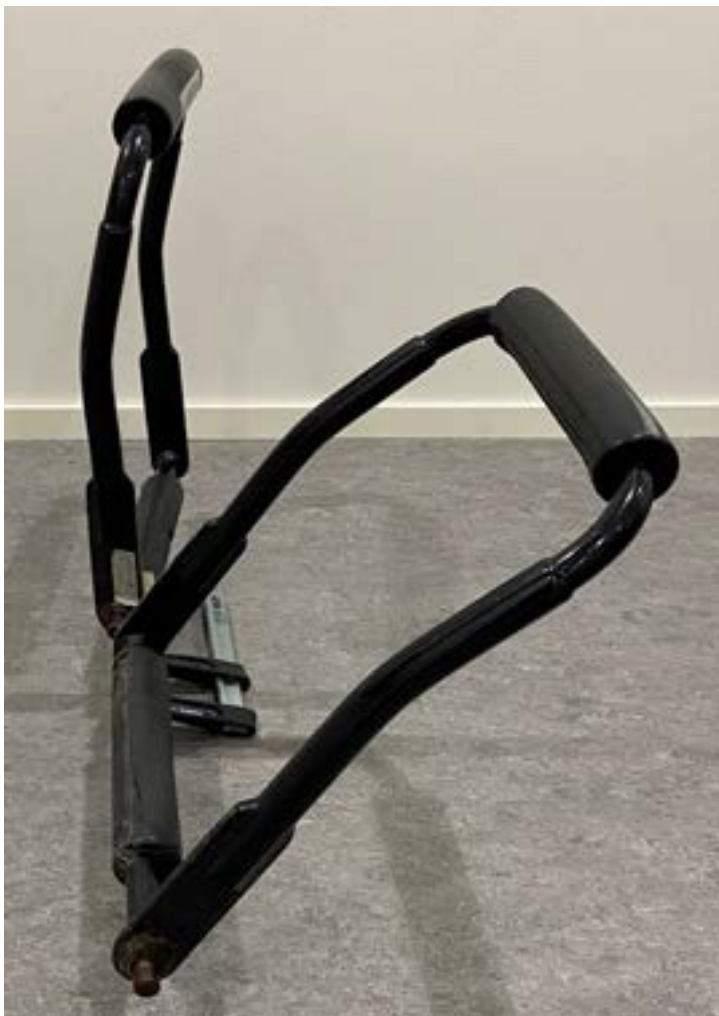
Bygellåsen, som höll byglarna nedfällda i olika positioner inför en åktur, kontrollerades och var intakta i samtliga vagnar. Det läge där byglarna var spärrade i bygellåsen visade att samtliga byglar hade varit nedfällda mot passagerarna innan olyckan.

Figur 21. Säkerhetsbygel från vagn 5 vänster, här ställd bakom en oskadad bygel. Bygel från vagn 5 böjdes ca 30 grader framåt, till nästan helt öppet läge vid olyckan.

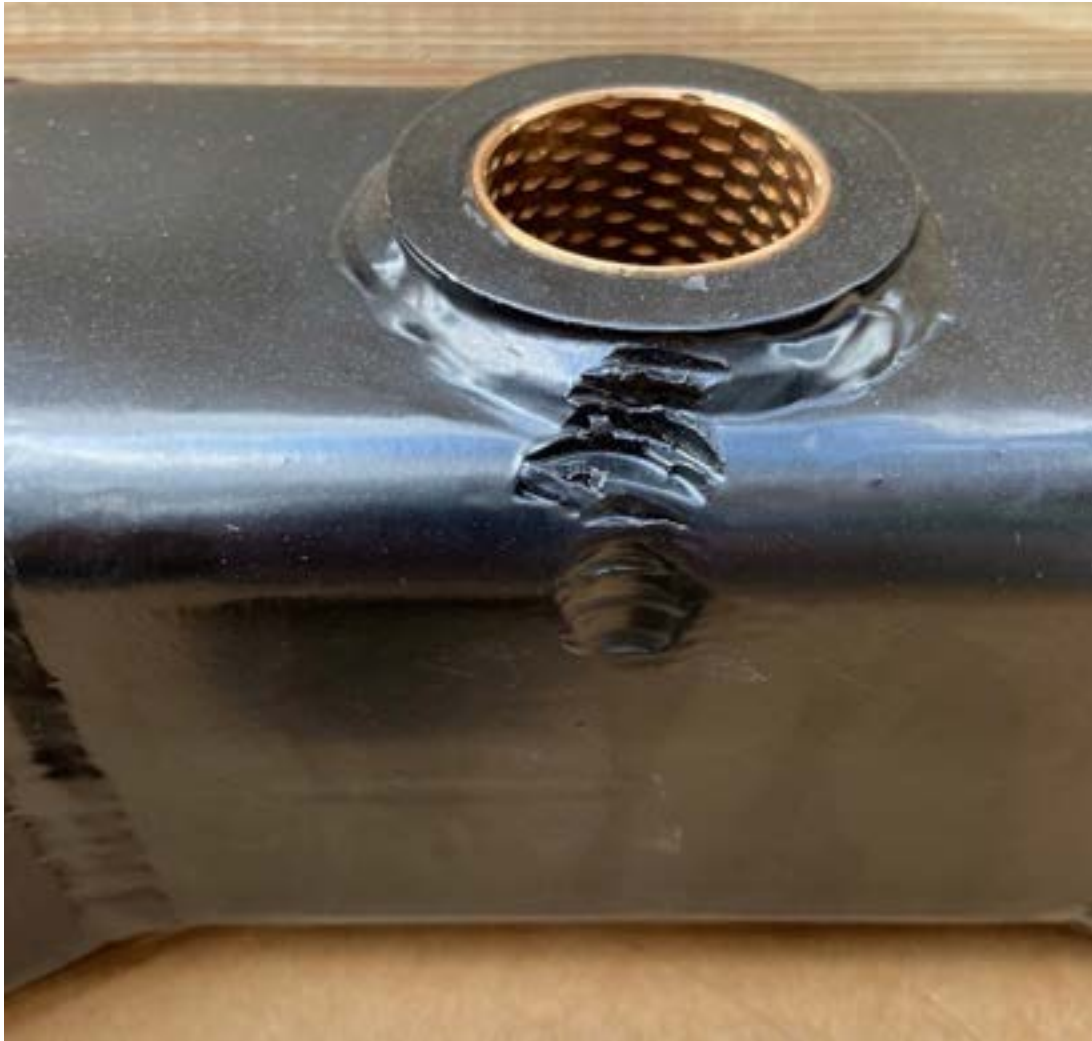
Figur 26. Skadorna som sannolikt uppkommit vid tillverkningen på en av de fem bärarmar som levererades 2019.

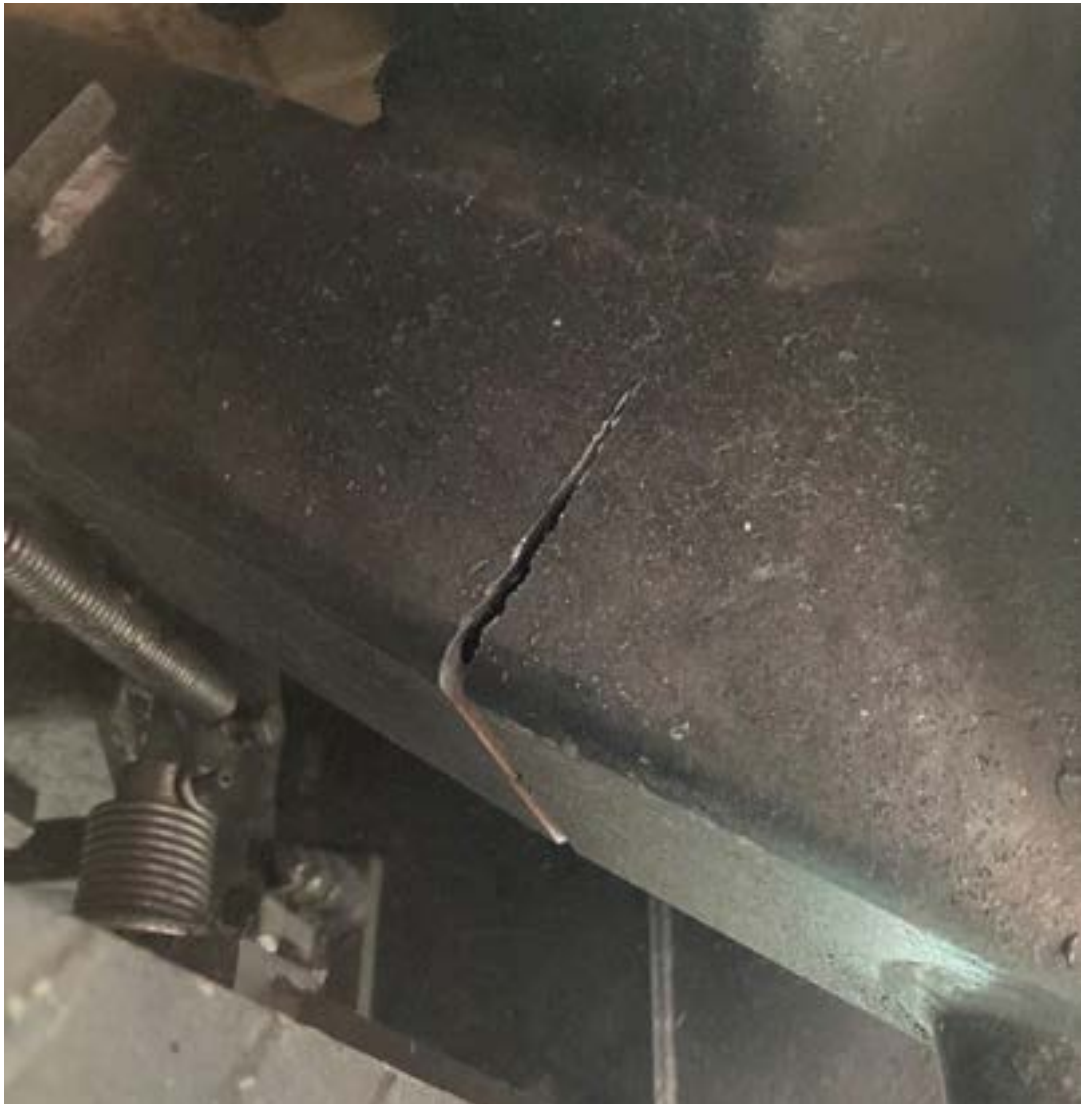
Den 28 augusti 2022 upptäcktes att en vagn i E-tåget ”*gick lite snett i banan*”. Tåget togs ur drift direkt och en spricka upptäcktes i den första vagnens bakre bärarm (ursprunglig bärarm från 1988). Sprickan hade uppstått i godset på fyrkantsröret (se figur 27).

Figur 27. Sprickan som upptäcktes 28 augusti 2022 i en ursprunglig bakre bärarm från 1988.  
Foto: Gröna Lund AB.

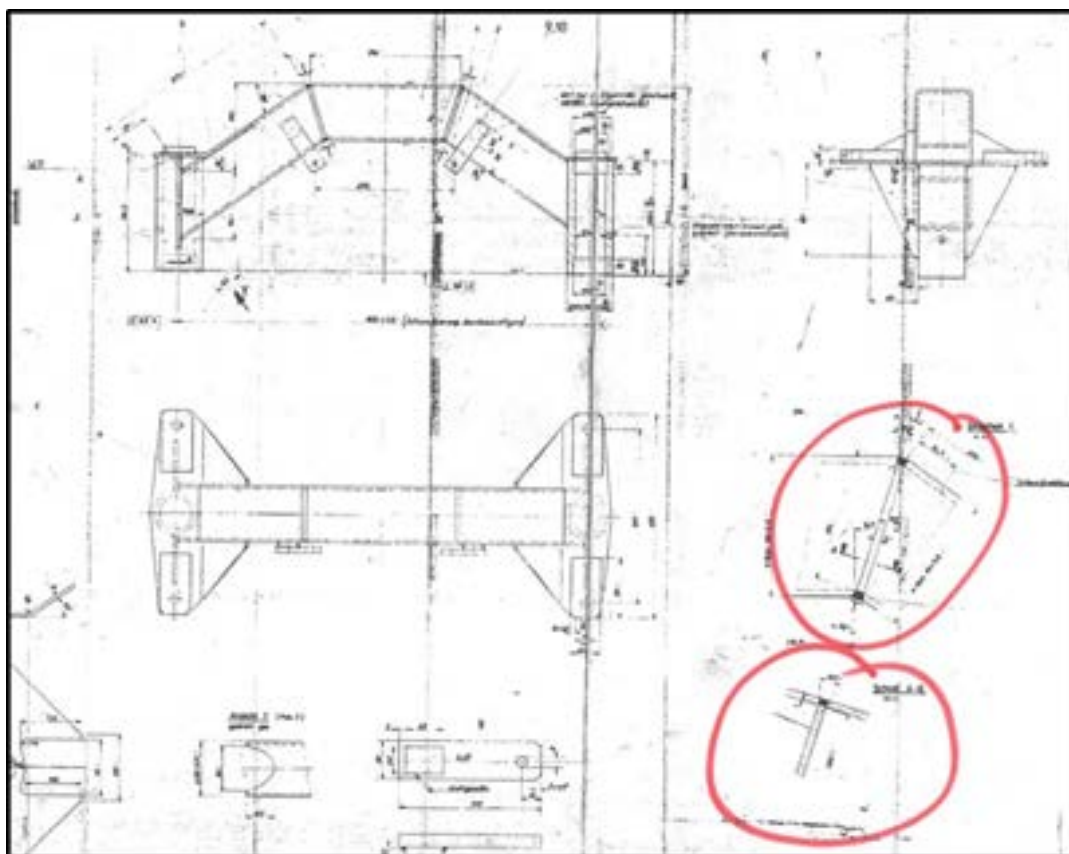
I mars 2023 skedde en första leverans av 15 bakre bärramar till Gröna Lund. En visuell kontroll av personal på Gröna Lund visade att bärrarna inte var korrekt tillverkade. Bland annat stämde inte vissa mått överens med ritningen och svetsfogarna bedömdes ha avvikelser. Bärrarna skickades tillbaka till leverantören för att kasseras och med beskedet att nya skulle tillverkas. Tillverkningen av nya bärramar drog ut på tiden och ingen av dessa bärramar monterades på något tåg.

Figur 28. Utdrag ur den ritning som skickades med beställningen av bakre bärramar 2022. De röda ringarna är inte inritade av SHK men i den övre ringen visas utsidan av en skarv i bärramen mer i detalj och i den nedre ringen visas ett tvärsnitt (insidan) av skarven. I tvärsnittet syns att det ska vara material på insidan i skarven där delarna ska svetsas ihop.

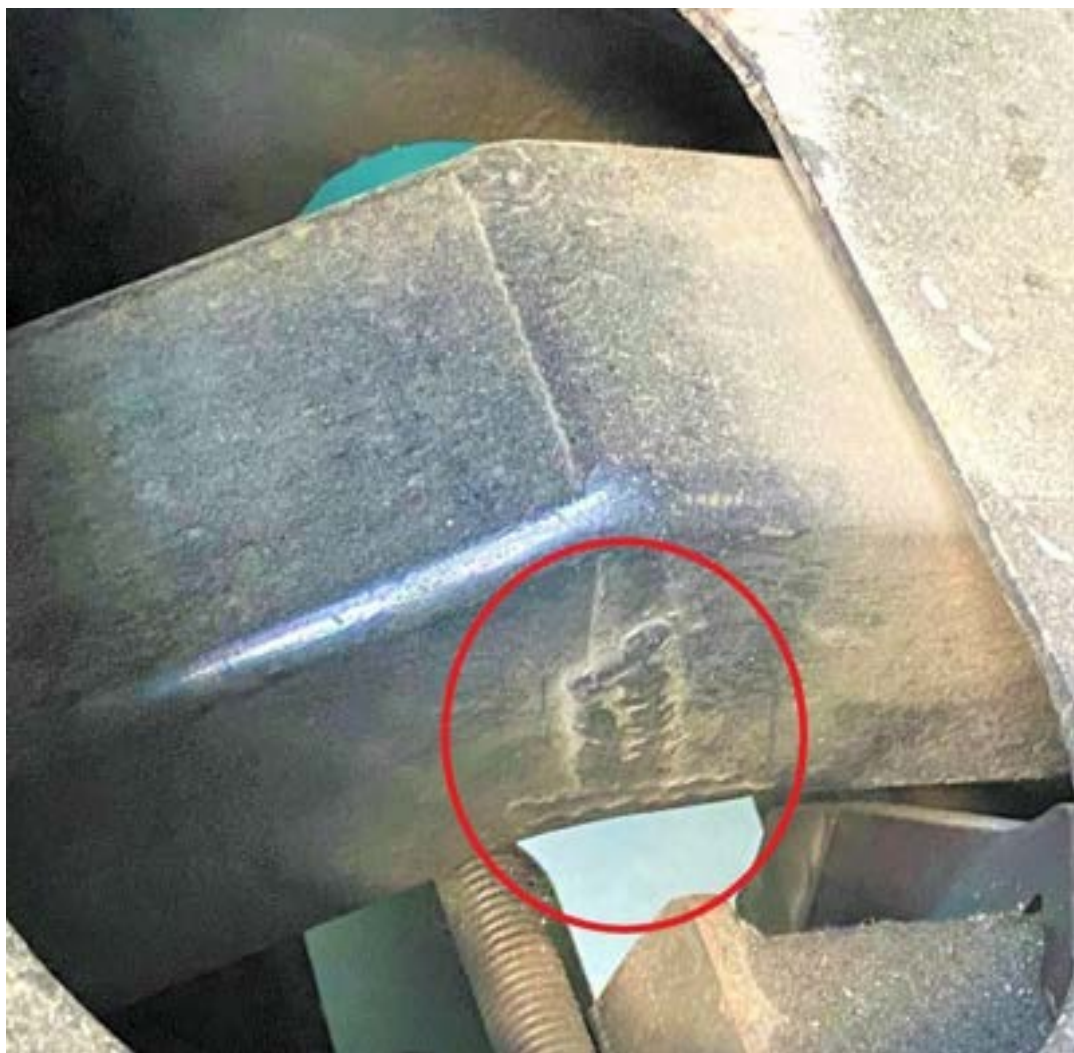
Enligt uppgift från Gröna Lund hade mindre ytliga sprickor i svetsar på de bakre bärrarna identifierats vid besiktningar olika år. Enligt Gröna Lund rådgjorde man med besiktningsexpert från DEKRA om hur sprickorna bäst skulle åtgärdas och sprickorna svetsades igen av nöjesparkens egen licensierade svetsare under överinseende av DEKRA (se figur 29). Den oförstörande provning som beställdes efter reparationerna visade inte på några ytliga defekter. Inga andra kontroller som till exempel revisionsbesiktning beställdes i samband med reparationerna.

Svetsreparationerna fanns inte registrerade i någon loggbok eller servicejournal men antal och årtal hade registrerats på annat sätt, bland annat i DEKRAs provningsprotokoll. Enligt uppgift svetsades och kontrollerades 12 sprickor mellan 2006 och 2023.

Figur 29. Svetsreparation på en bärrarm markerad med röd ring. Fotot är taget på en bärrarm monterad i C-tåget. Svetsreparationen är på svetsen mellan bärrarmens ytter- och mittdel.
