# Olyckan i bergochdalbanan Jetline på Gröna Lund 2023.

Några synpunkter på tillverkning och svetsning av fem st. främre rörliga bärarmar.

Konsult Nils Stenbacka, Docent i Svetsteknologi. Professor & IWE.  
f.d. Professor i Svetsteknologi.  
Stenbacka Consulting  
Reimersholmsgatan 29  
117 40 Stockholm  
+46 70 341 66 59  
[www.stenbacka-consulting.se](http://www.stenbacka-consulting.se)

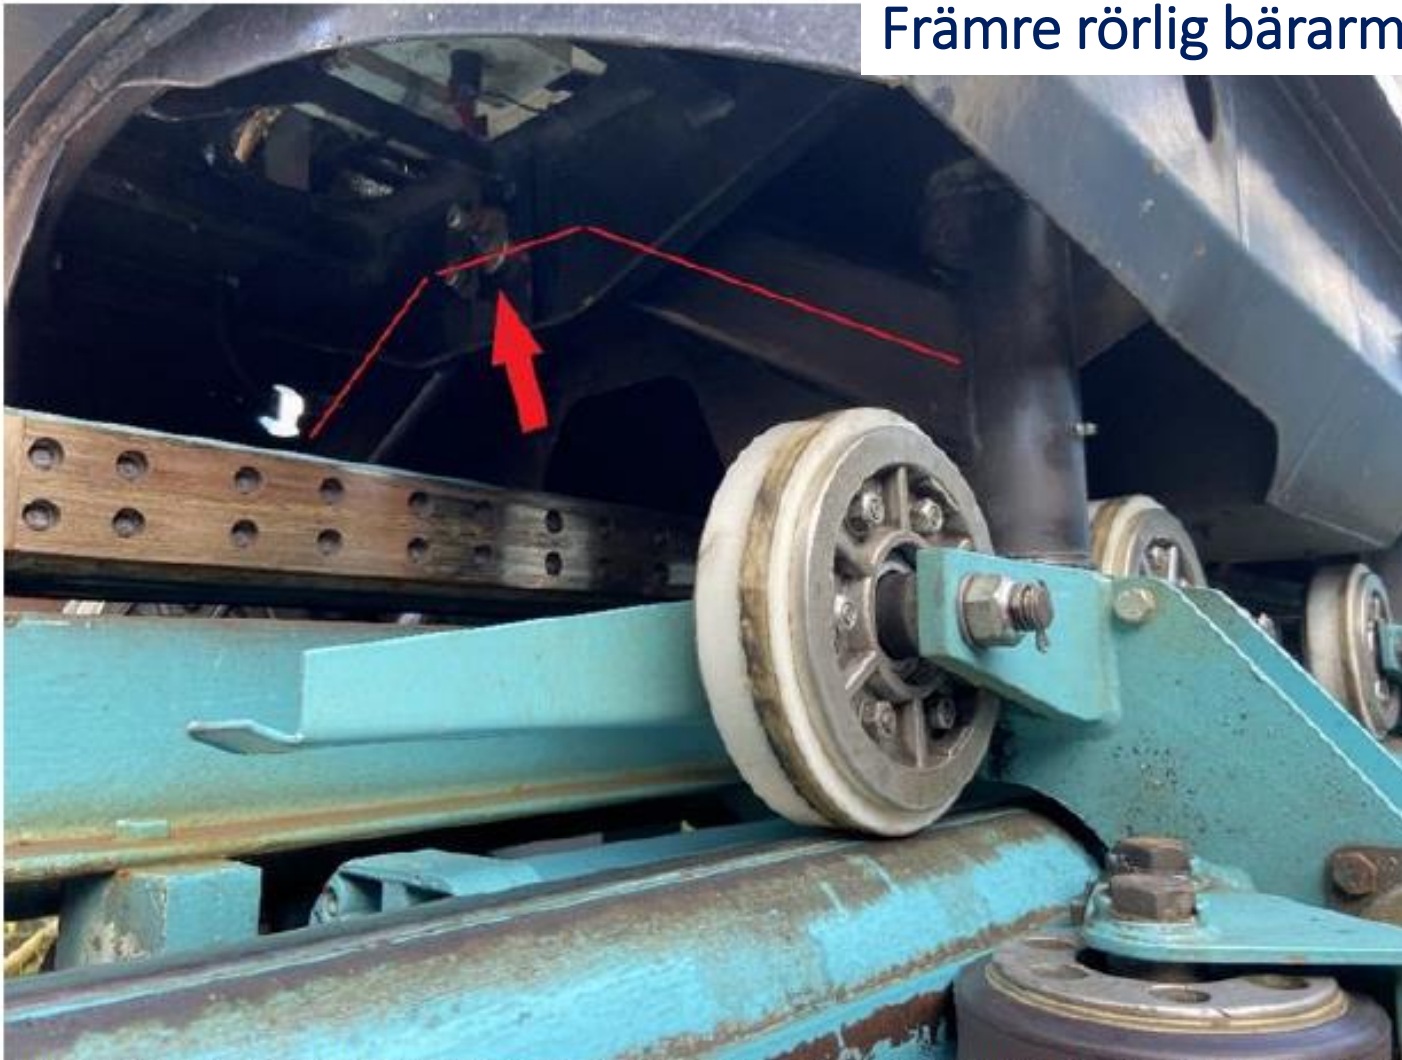
Figur 3. Undersidan på den främsta vagnen i ett av tågen med den främre rörliga bärarmen markerad med rött streck. Den röda pilen pekar mot änden på den axel där bärarmen var monterad. (Bilden är inte från olyckståget).

- Orsaken till olyckan var att *den främre bärarmen* i olyckståget hade brutits sönder i tre delar.
- Bärarmens mittdel satt kvar i vagnen.
- **SHK 2024:7:** *Brottet i bärarmen uppstod till följd av för låg hållfasthet på grund av brister i "svetsfogar" [man avser stumsvetsförband] och att en väsentlig del inne i rörkonstruktionen saknades. Bärarmen var en av fem som beställdes och tillverkades 2019.*

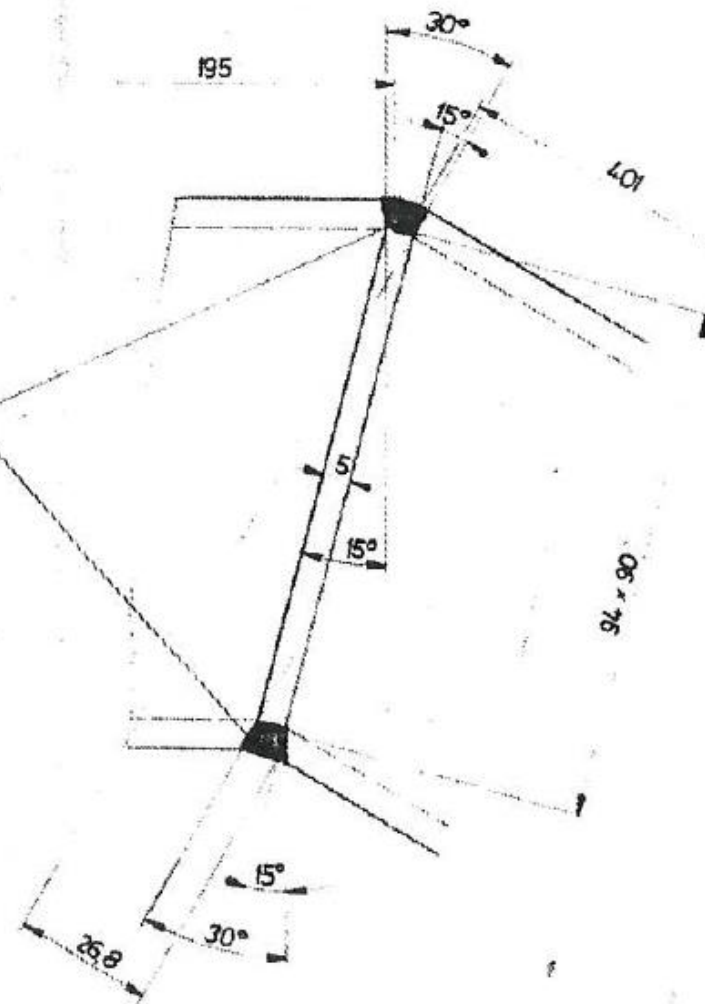
Den aktuella svetsen.

- Den aktuella ritningen (bilaga 1 i SHK 2024:07, ingick i beställningen till Mekosmos 2019) är en sammanställningsritning (från 1986), och visar en svetsad maskinkonstruktion. Jag har inte hittat uppgifter om detaljritningar, monteringsritning, kontrollplan och svetsplan.

- Svetsarna är inte utmärkta med vedertagna svetsbeteckningar.
- Jag har inte hittat uppgifter på ritningen om svetsförbandens kvalitetsklasser, kontroll, kontrollmetoder och kontrollomfattning.

I det aktuella fallet anger ritningen en stumsvets med fogvinkel 30°, spalt 5 mm, ingen rätkant och genomsvetsat. Det hade enkelt kunnat anges med en ritningssymbol, som också angett kvalitetsnivån.

Med hänsyn till den stora spalten borde ett rotstöd ha använts, jämför med nästa bild.

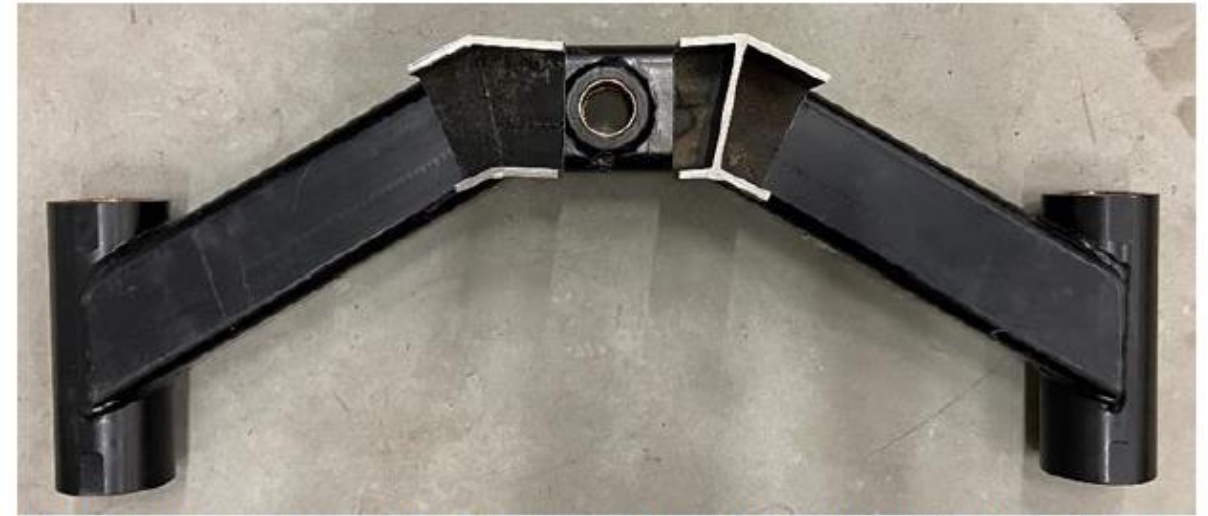
Figur 19. Bilden visar en bärmarm med utsågade prover lagda ovanpå. Provet till vänster är från en bärmarm tillverkad 2019 och till höger från en ursprunglig bärmarm. Den tvärställda plåten som saknas i den vänstra syns i den högra delen.

- Det finns ingen information om den tvärställda plåten på insidan av RHS-profilen (se sid 23/24 i SHK 2024:7). Den finns dock med i en annan ritning på de bakre bärmarna (se Figur 28 på sid 40 i SHK 2024:7), och som skickades med i en senare beställning gjord 2022.

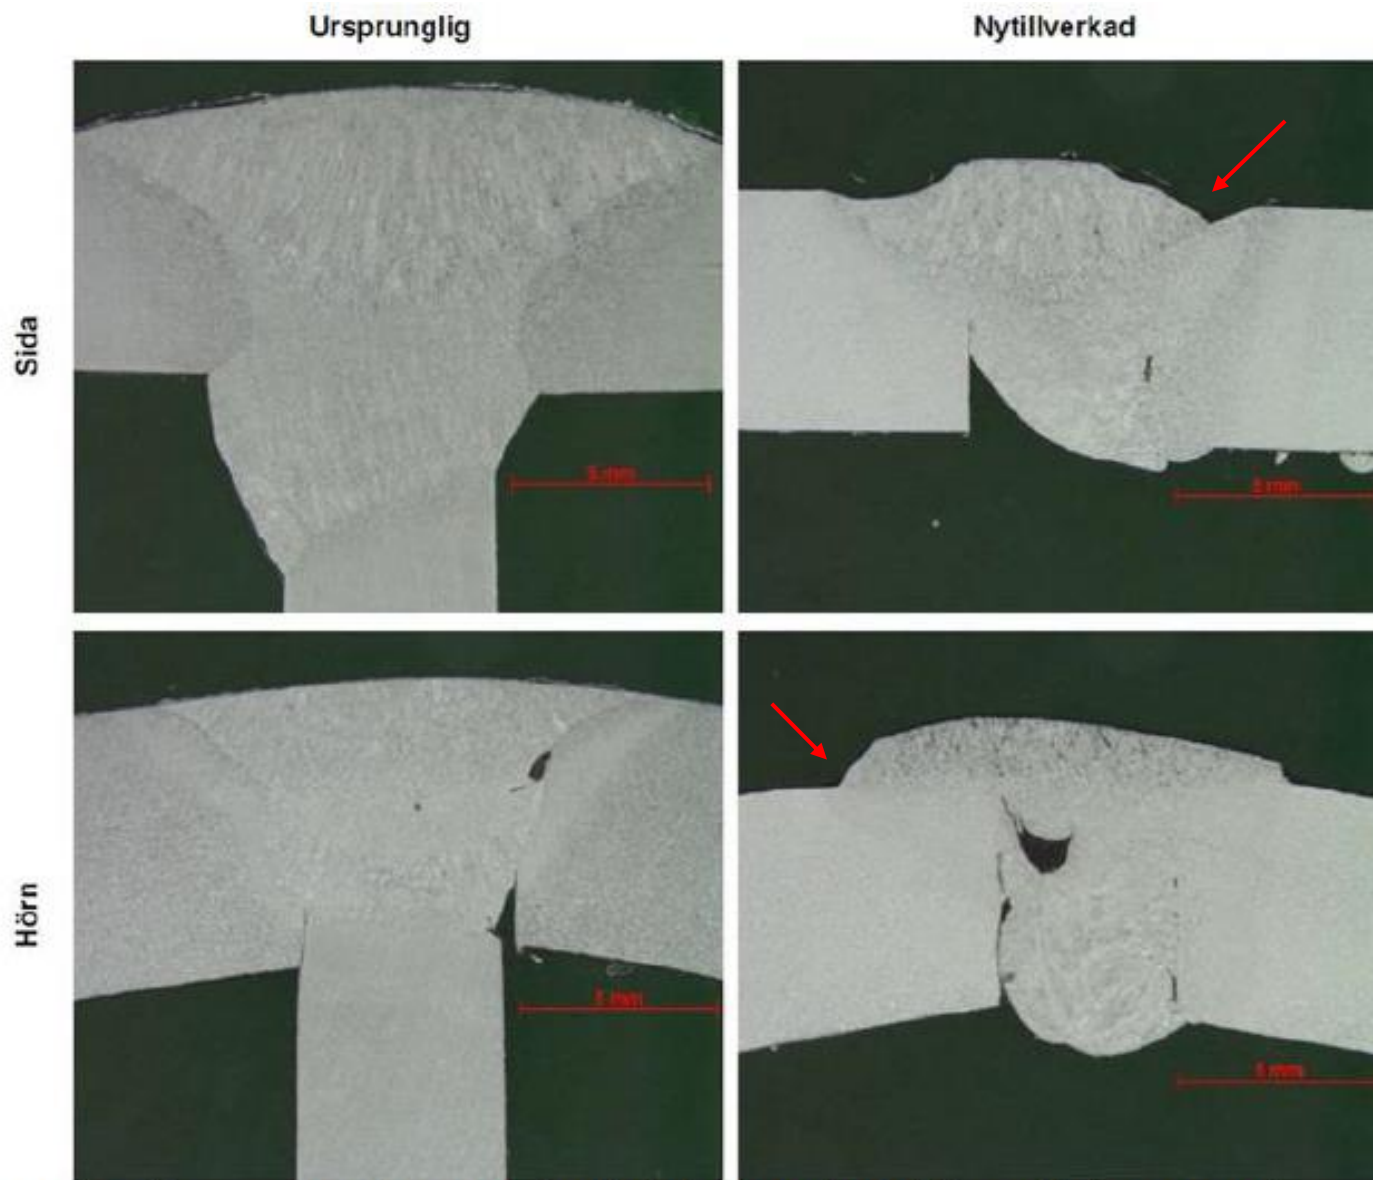
Figur 20. Tvärsnitt av svetsen på en ursprungligt tillverkad och en nyttillverkad bärm. Bild: Element Materials Technology AB.

Med hänsyn till kraven för kvalitetsnivå C och B enl EN-ISO 5817, hade svetsförbanden som visas i Figur 15, Figur 16 och Figur 20 i SHK 2024:7, underkänts.

**Tvärsnitt av aktuell svets.**  
Med bindfel och felaktig svetsform.

Se även; *"Hur undviks bindfel vid gasmetallbågsvetsning?"*.  
Meddelanden från Svetskommissionen – Nr 1, 1983. Den ger tydliga rekommendationer för hur man undviker bindfel vid den aktuella svetsmetoden, som är känd för att orsaka denna typ av svetsdefekter.
