## Protokoll

Fört vid sammanträdet med AG 60 den 27 april 2021 – TEAMS möte

# AG60 - Rälsvetsning

## **AG 60 – Rälssvetsning: Digitala tvillingar – övervakning av växlar Condition based monitoring of Switches and Crossings (S&C)**

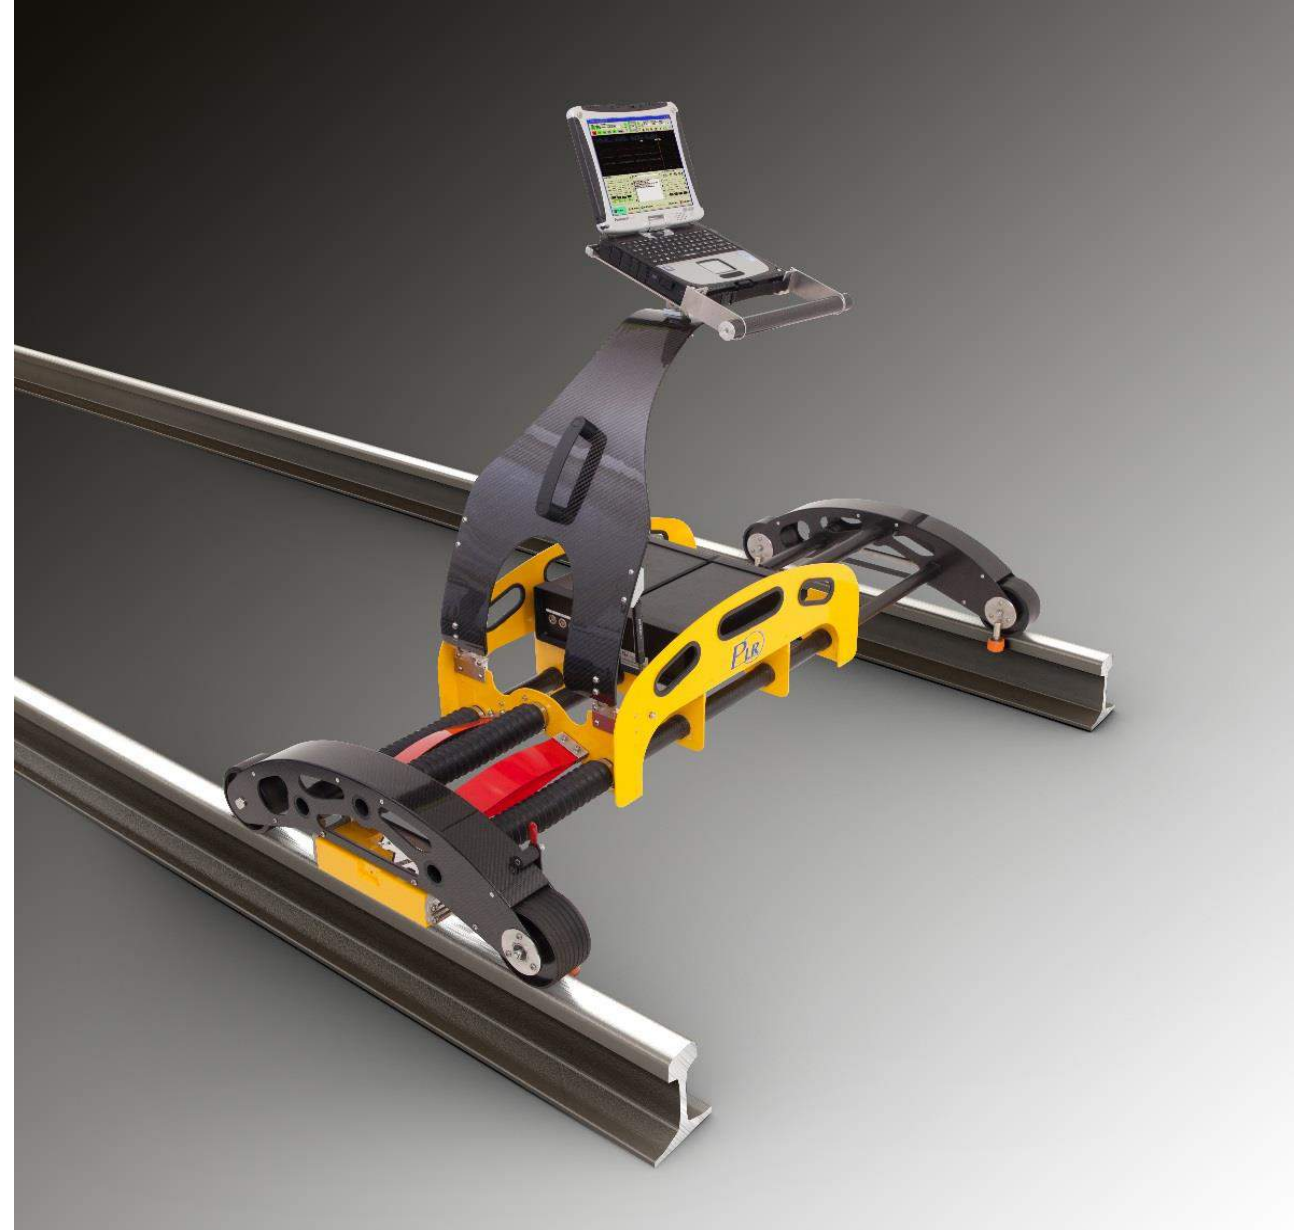
Goldschmidt erbjuder ett omfattande sortiment av inspektionsprodukter för att identifiera och bedöma rälsdefekter, t.ex. **TRACKSCAN MIRA**

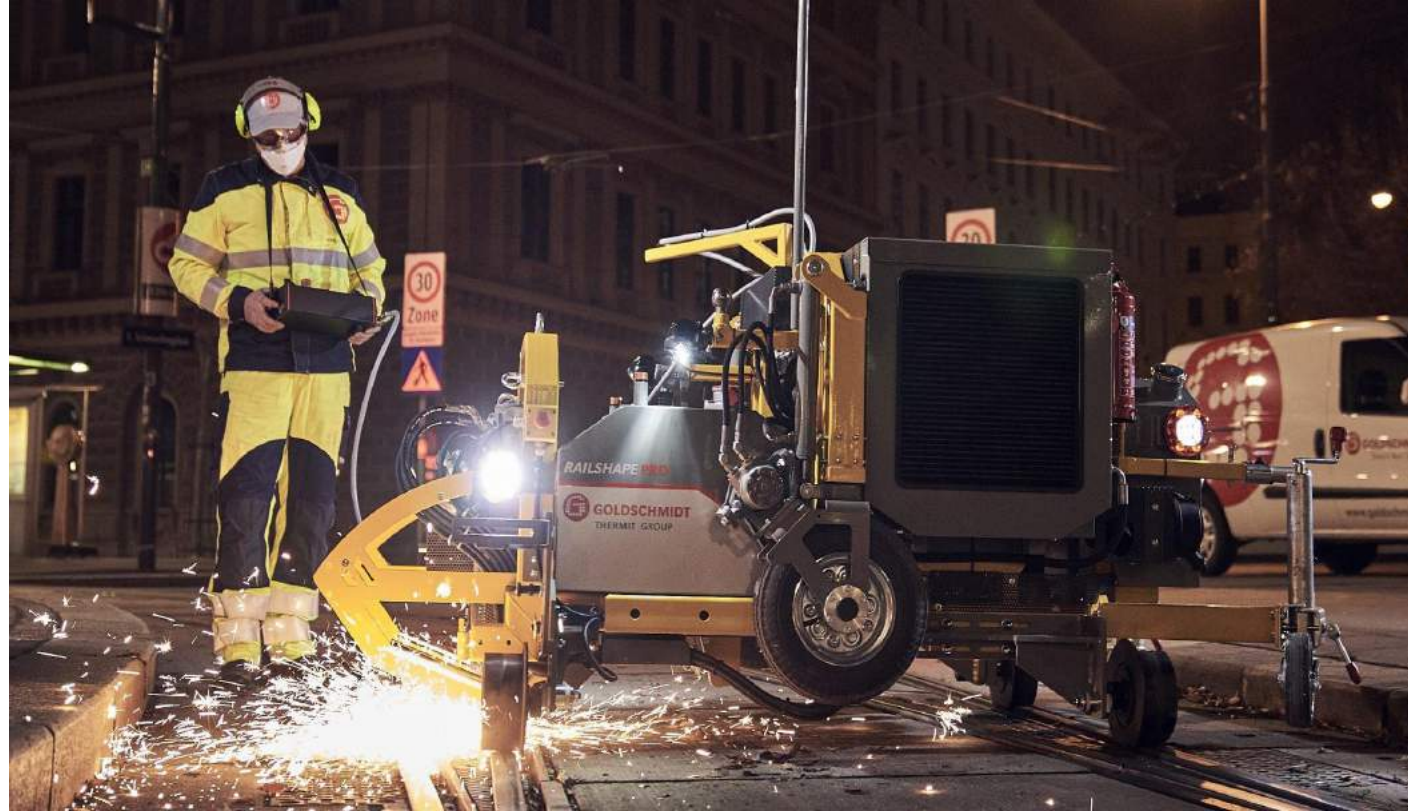
Med slip-, profilerings- och avgradningsmaskiner, halvautomatiska slipmaskiner och slipfordon som kan köras på väg- och järnväg, som **RAILSHAPE ECO & PRO**

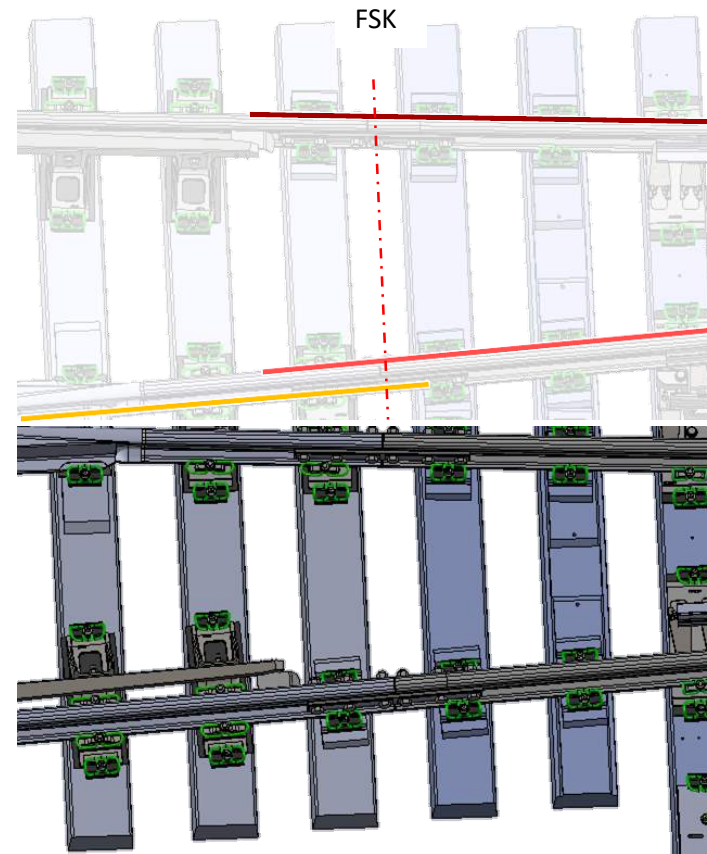
# DKV-60E – Reservdelar – Förlängda FSK

Ben EK +/-30mm förlängd 200mm

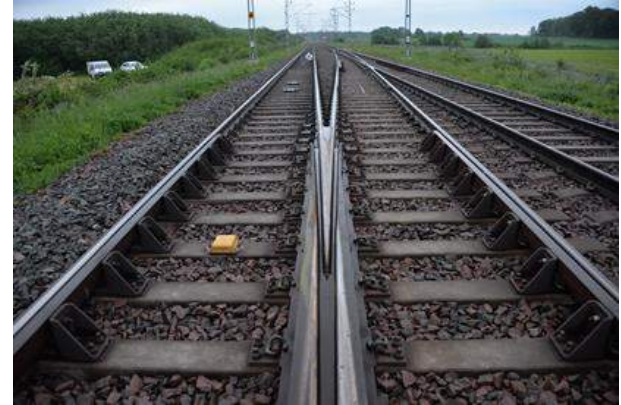
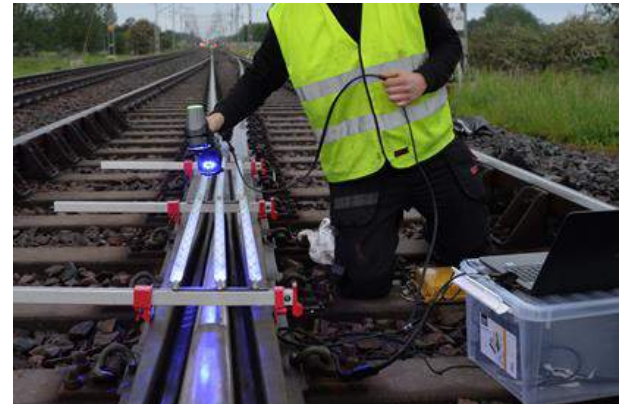
- **Model-based condition monitoring of railway switches and crossings**
  - The aim of the project is to develop a Digital Twin solution for switches and crossings where simulation models, condition monitoring data and maintenance history are combined to identify and predict the maintenance needs for S&C.
- **Continuous collaboration with Trafikverket and Arne Nissen**
- **TS21 builds on:**
  - Previous CHARMEC S&C projects TS13, TS15, TS17 and TS18

- **Experimental analysis**
  - Two types of condition monitoring data are obtained in the field
    - Sleeper accelerations from embedded sensors
    - 3D scans of crossing surface geometry
- **Numerical analysis**
  - Multi Body Dynamics (MBD) models are used to simulate crossing transitions
    - 3D crossing rail geometry is implemented in MBD
    - Validation and calibration based on experimental data

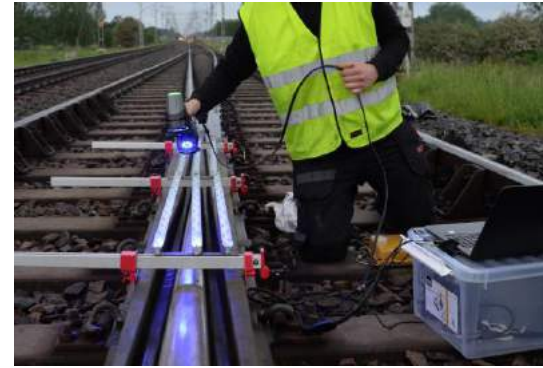
| Light source | 7 laser crosses | |
| Scanning area | 310 x 350mm | |

In situ scans for 8 crossings

- Stehag(21a,21b,31a), Höör(21b,22a), Vätteryd (102,131,138)

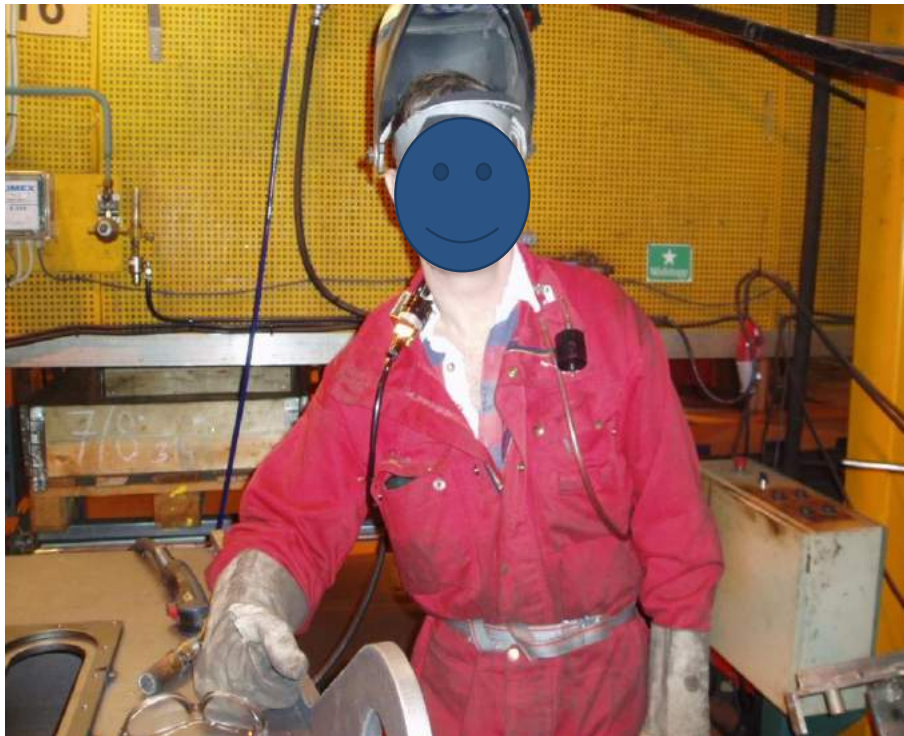
Figur 1

# Mätning respirabelt damm
