**AG60-möte Ystad/Malmö  
2007-05-08/09**

### **Defekter mangankorsningar / Felkategorier**

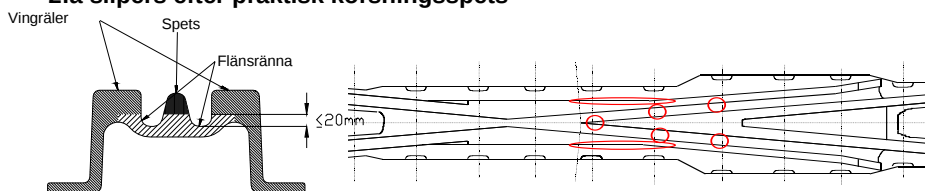
Defekter i form av sprickor i mangankorsningar kan förekomma i olika positioner på korsningen, de mest frekventa är:

- Sprickor i foten på vingrälens utsida (felkategori F1)
- Sprickor kan även uppträda på vingrälens farbane ovanför 1:a och 2:a slipers efter praktisk korsningsspets
- horisontala och vertikala sprickor på spetsen i området ovanför 1:a och 2:a slipers efter praktisk korsningsspets (felkategori 3.2)
- Sprickor kan även uppträda i flänsrännan i området ovanför 1:a och 2:a slipers efter praktisk korsningsspets
