# Brand på Liseberg Oceana i Göteborg

Presentation av slutrapport SHK 2025:05

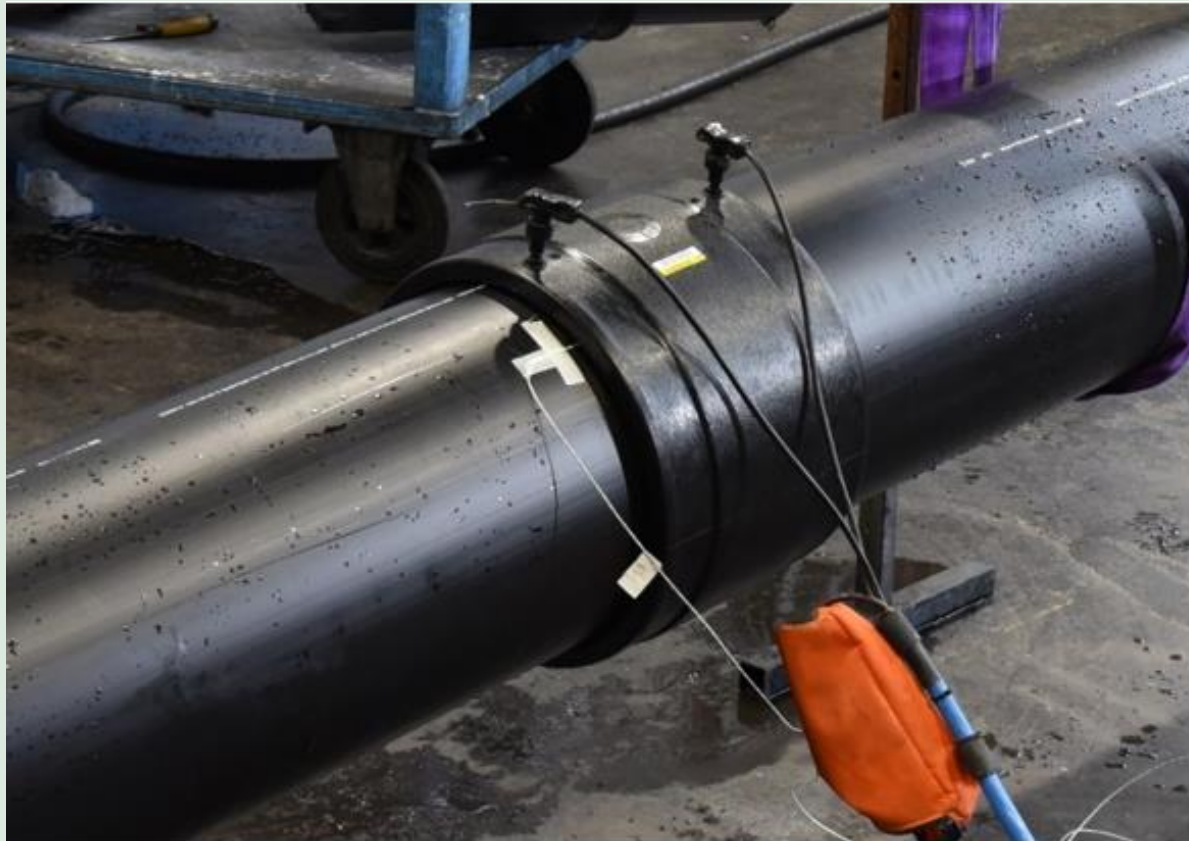
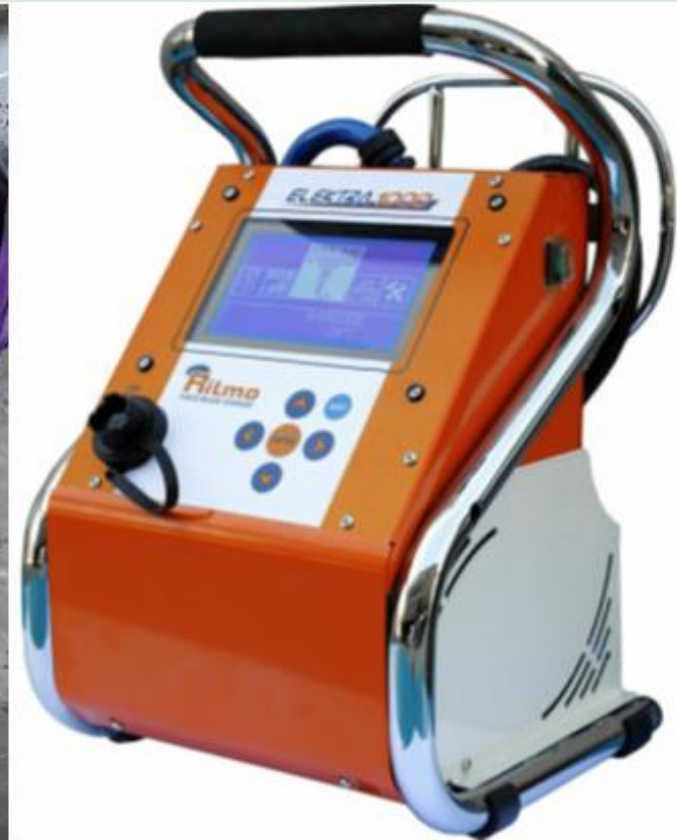
# Elmuffsvetsning

- Utredningen visar att det enda värmealstrande arbete som pågick var sammanfogning av omledningsrör, sk. elmuffsvetsning

- Den sannolika brandorsaken bedöms vara att omledningsröret har överhettats och därefter fattat eld i samband med elmuffsvetsningen.

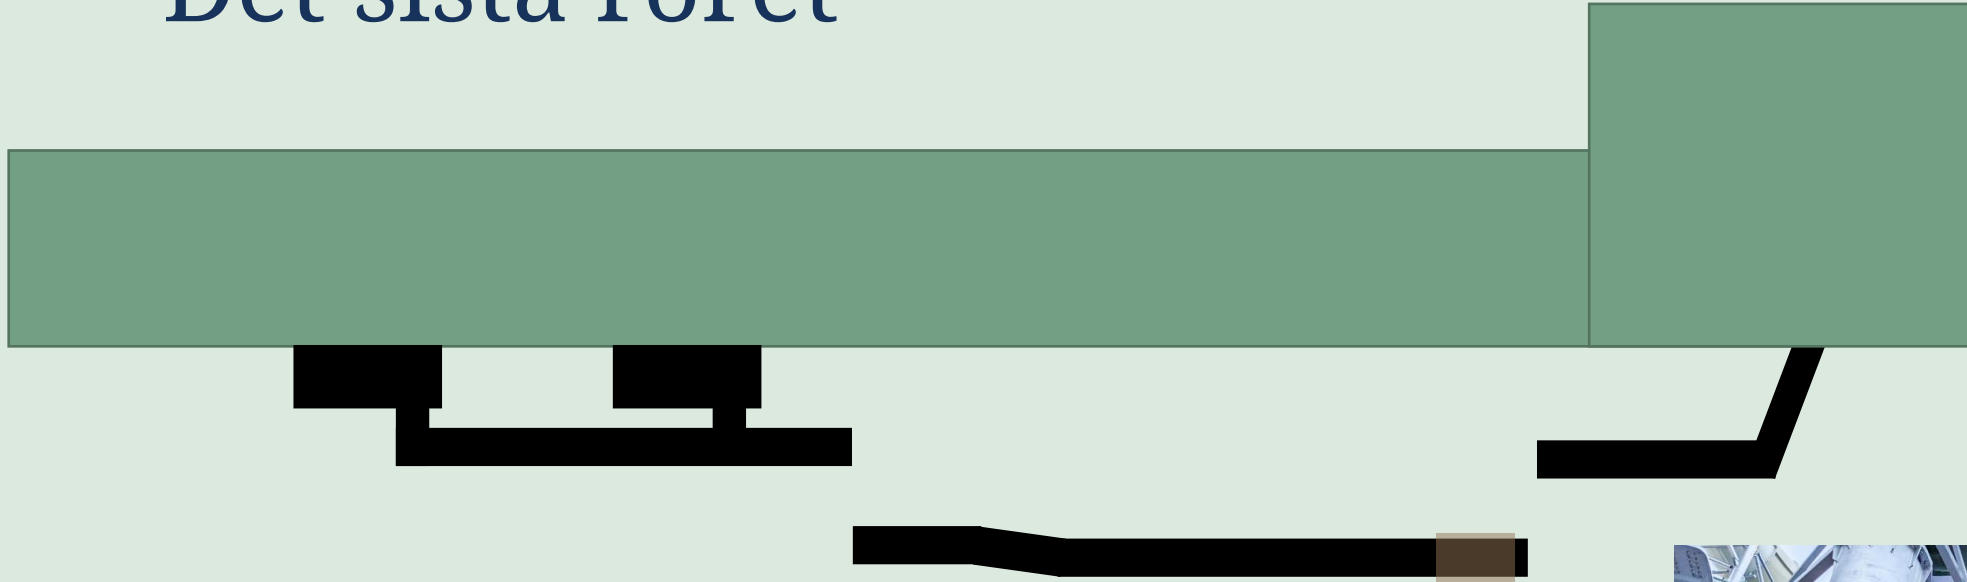
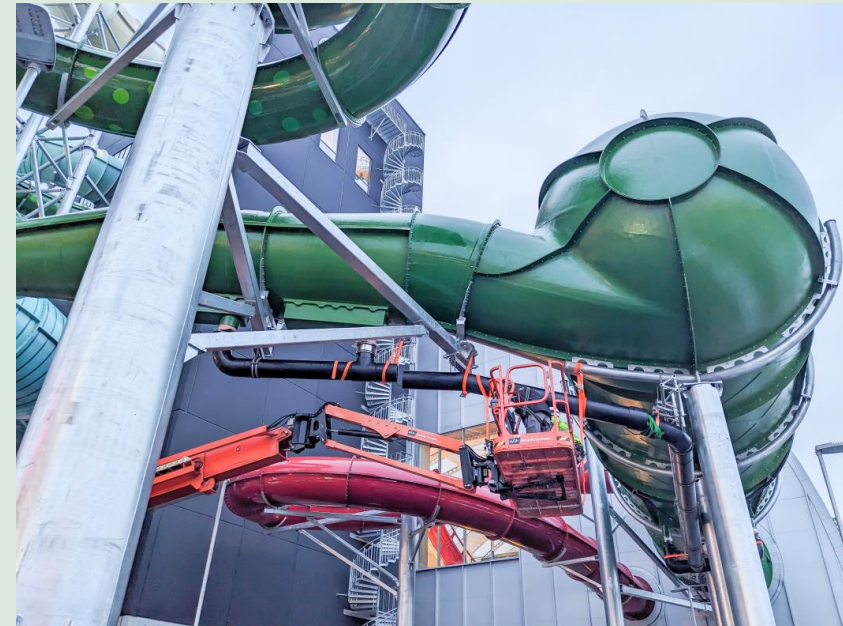
# Det sista röret

- Komplex arbete
  - Millimeterprecision
  - Fixering
  - Arbetet på höjd

En brandstart inne i omledningsröret var svår att upptäcka från utsidan eftersom ett rörsystem till sin natur är ett slutet system
