# Olycka i bergochdalbanan Jetline på Gröna Lund

Statens haverikommission har utrett en olycka på Gröna  
Lund i Stockholm den 25 juni 2023

14 juni 2024

Diarienummer: O-6/23

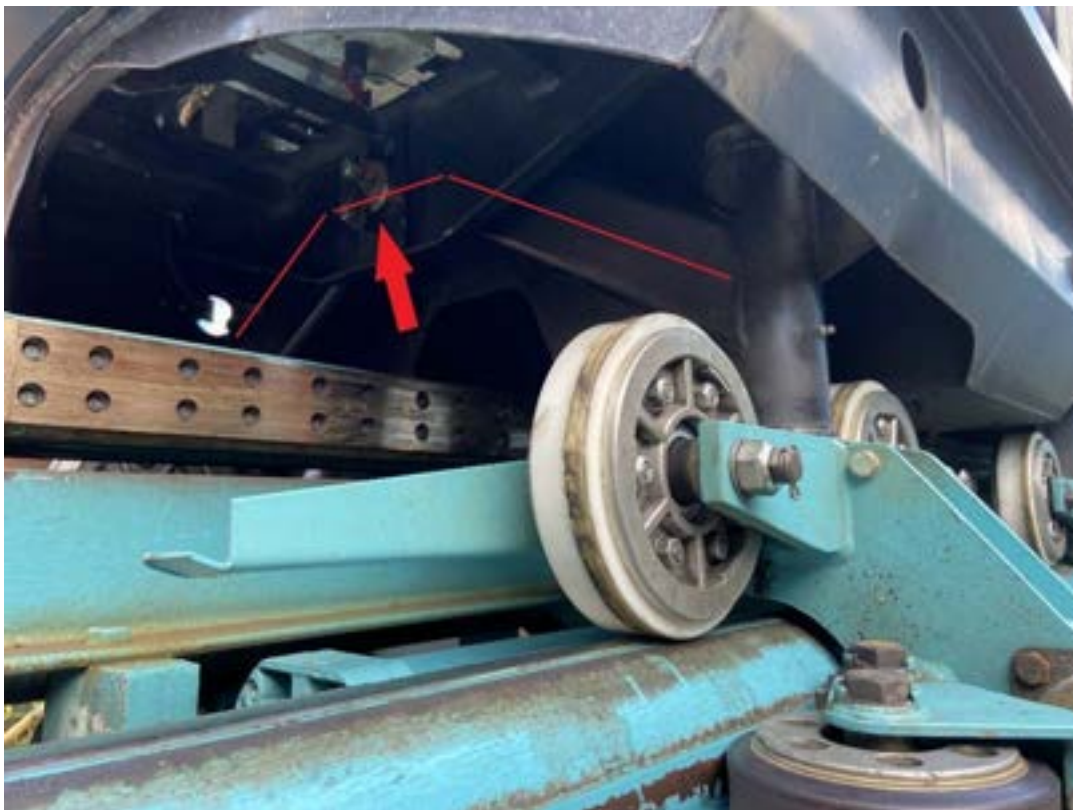
Figur 3. Undersidan på den främsta vagnen i ett av tågen med den främre rörliga bäarmen markerad med rött streck. Den röda pilen pekar mot änden på den axel där bäarmen var monterad. (Bilden är inte från olyckståget).

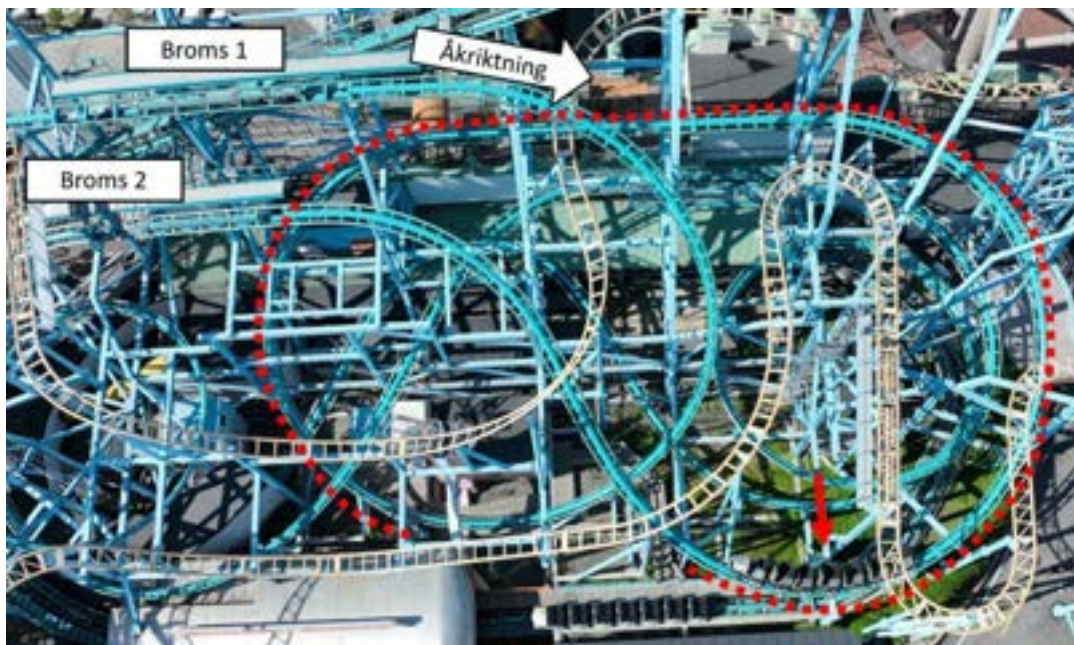
Figur 10. Bansträckningen mellan broms 1 och 2 i banan. Den röda prickade linjen är den del av banan där skrap- och islagsskador fanns. Pilen pekar mot olyckståget som står nere till höger i bilden på den prickade linjen. Stationen och tåget som stannade där syns i nederkant av bilden.

Vid undersökningen av bansträckningen mellan bromsarna hittades skrap- och islagsskador. De första skadorna fanns på en skarv i svackan efter den branta svängen från höjden där broms 1 var placerad.

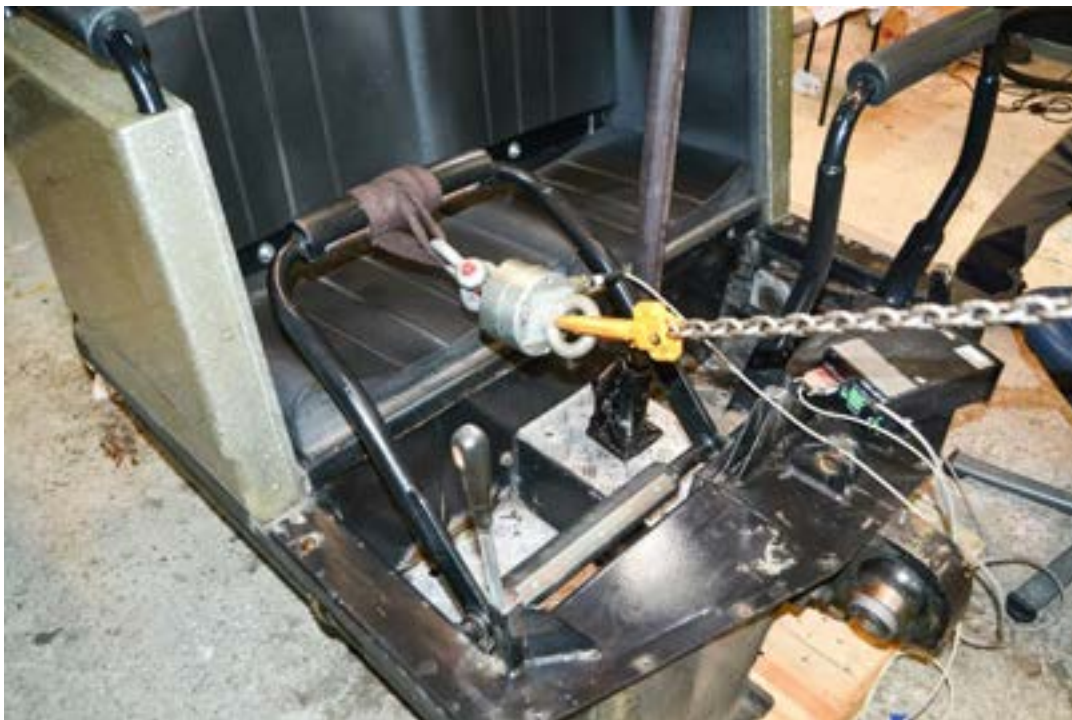
Båda proven gav liknande resultat, vid ungefär 1 400 Newton (drygt 140 kg) deformerades byglarna på samma ställe som byglarna hade deformerats i olyckståget. Innan byglarna deformerades böjdes de elastiskt, alltså på ett sådant sätt att de obelastade återgick till ursprunglig form. Vid testkörningen av Jetline (se avsnitt 1.6.6) uppmättes kraften från en docka mot bygel till 31,3 kg vid en kraftig inbromsning motsvarande ett nödstopp.

Figur 22. Riggning vid dragprov av en säkerhetsbygel.

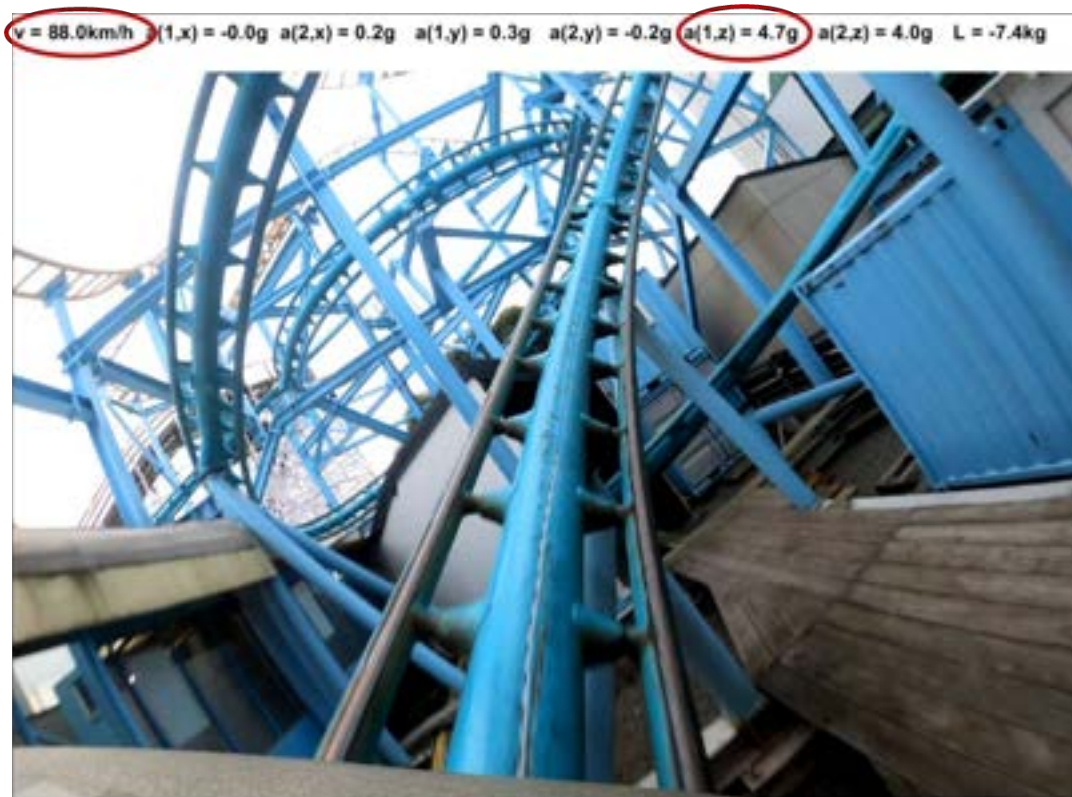
för de första islagsskadorna i banan. Där de kraftigaste islagen på skruvförbanden i banskarnarna hade noterats, uppmättes en hastighet på 54,7 km/tim.

Figur 23. Bild från testkörningen som visar tåget i positionen för första islaget i banan. Hastigheten var vid detta tillfälle 88 km/h och belastningen var 4,7 g i främre vagnen.

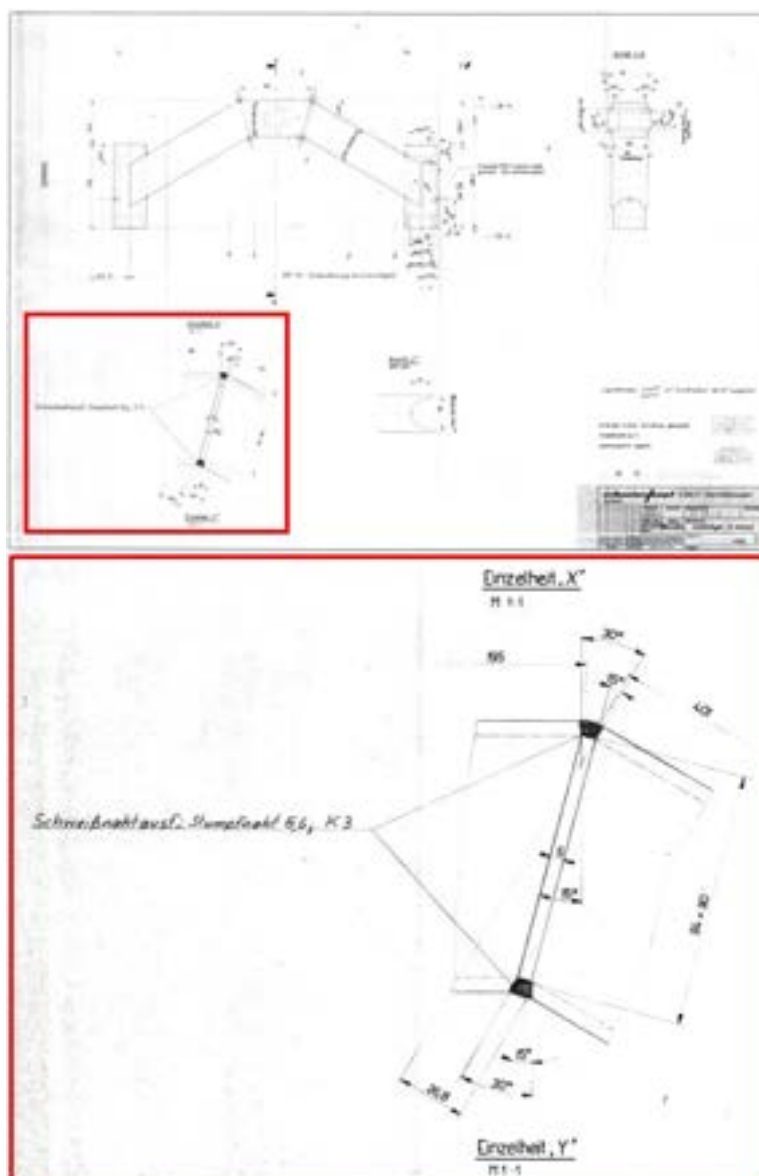
Svetsfogarna på de nytillverkade bärmarmarna hade omfattande bindfel i roten och var så ojämna att de kunde orsaka sprickor. På den bärmarm som hade varit i B-tåget sedan 2022 hittades en spricka på insidan som hade börjat i bindfelet i ett av hörnen på svetsen.

Undersökningen av bärmarmarna visade även på andra avvikelser på bärmarmarna från 2019. I figur 20 som visar tvärsnittet av svetsfogarna syns att spalten, avståndet mellan rördelarna, är mindre än på den ursprungliga bärmarmen och godset på rörändarna är vinkelräta i stället för fasade. Även svetsfogens utsida hade avvikelser i form av ojämna och skarpa kanter, på den ursprungliga bärmarmen hade svetsfogen en jämn och slät övergång till det övriga materialet. Svetsfogarna var också tunnare än materialet i stålrören vilket gjorde att svetsen inte kunde klara lika stora krafter som stålröret.

Element Materials Technology AB konstaterade att anledningen till att brottet uppstod var det bristfälliga svetsutförandet och avvikelsen från den ursprungliga konstruktionen. Den tvärställda plåten inne i bärmarmen vid svetsen som skulle fungera som förstyrkning och även som rotstöd (material i stället för tomrum i botten av en skarv som ska svetsas) vid svetsningen saknades. Avsaknaden av den tvärställda plåten gjorde att krafterna inte fördelas bort från skarven vilket innebar lägre hållfasthet. Avsaknaden av rotstöd gjorde också att svetsningen blev svårare och försämrade förutsättningarna för att utföra en bra svets.

Ritningen visade hur svetsarna i skarvarna mellan fyrkantsrören i bärmarna skulle vara utformade. Det som angavs var mått och vinklar för rörändarna och att svetsarna skulle utföras som stumsvets. Stumsvets innebär att materialet ska svetsas ihop ände mot ände med ett visst avstånd mellan ändarna och en viss vinkel på ändarnas kanter. I skarvarna närmast mitten på bärmarna skulle svetsningen utföras i en spalt på 5 mm mellan fyrkantsrören och 15 graders vinkel på rörkanterna (se figur 24). Stumsvetsen skulle också ha en jämn yta och slät övergång mot det hopsvetsade materialet.

Figur 24. Överst syns hela ritningen på bärmarna från beställningen 2019. Den undre bilden visar området med fyrkantig markering i ritningen förstörat. Där anges mått och fyllnad (den svarta ifyllnaden) för svetsen i skarvarna på fyrkantsrören närmast mitten av bärmarna. Det tyska ordet Einzelheit på ritningen betyder detalj. Ritning från Gröna Lund (bilaga 1).
