# **Sprickor i mangankorsningar - en kartläggning**

**Möte AG 60-gruppen den 14 november 2006**

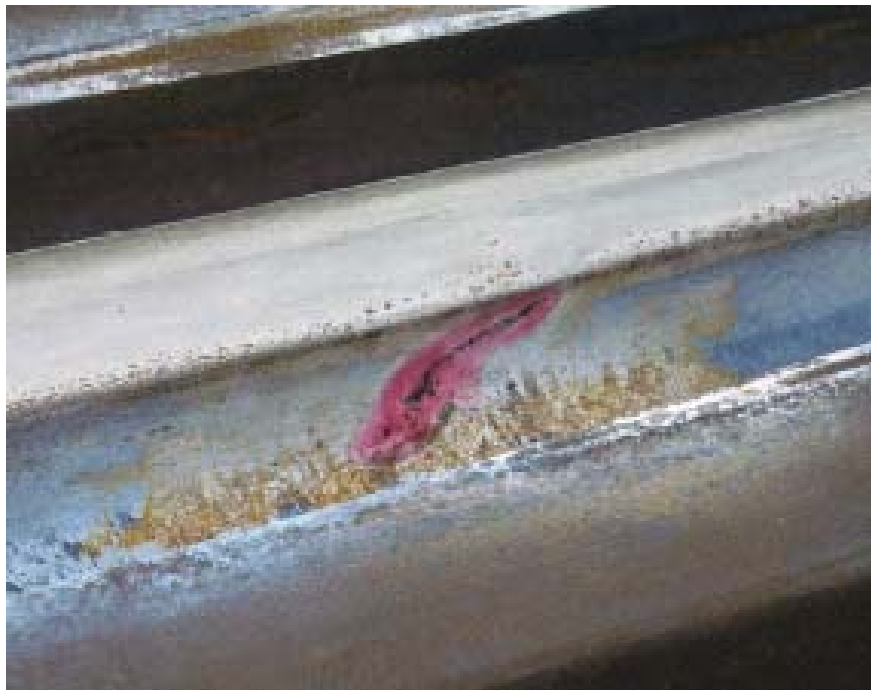
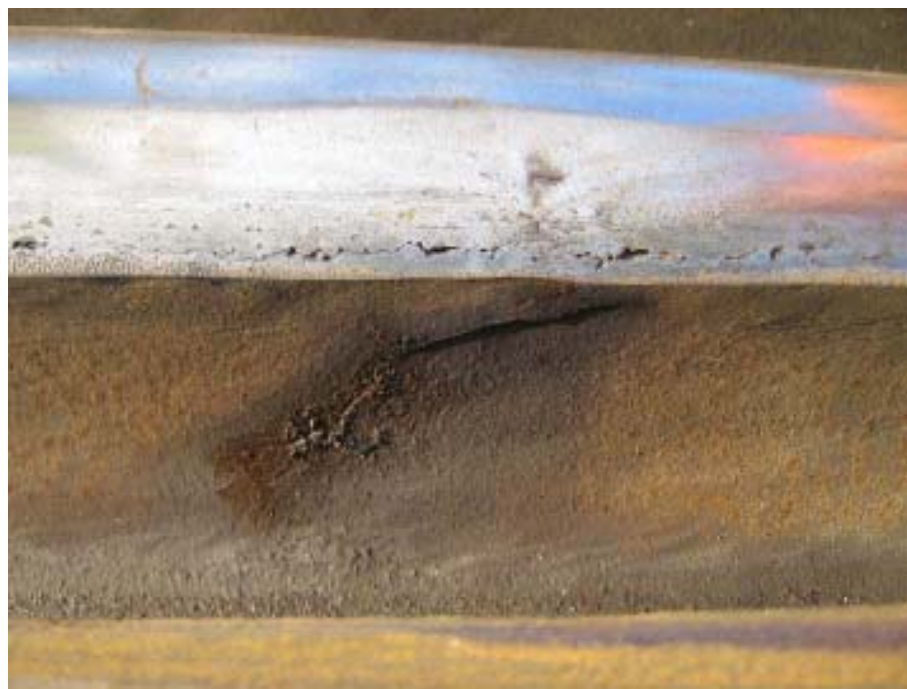
## Feltyp 715

## 715 SKRÅSTILT SPREKK I KRYSSPISS

Sprekken vokser oppover på skrå oppover mot kjøreflaten. Sprekken kan gjerne ses på begge sider av krysspissen. Om den får vokse lenge nok blir den synlig på kjøreflaten. Slike sprekker opptrer normalt rundt andre sville bak krysspissen. Denne feiltypen er gjerne ledsaget av en lokal nedsenking av kjøreflaten.

Denne skaden egner seg ikke for reparasjon i sporet ved påleggsveising.
